PM Markmiljöundersökning

# Heby station – Mötespår och planskild passage

Järnvägsplan, 2025-12-16

Författare: AFRY

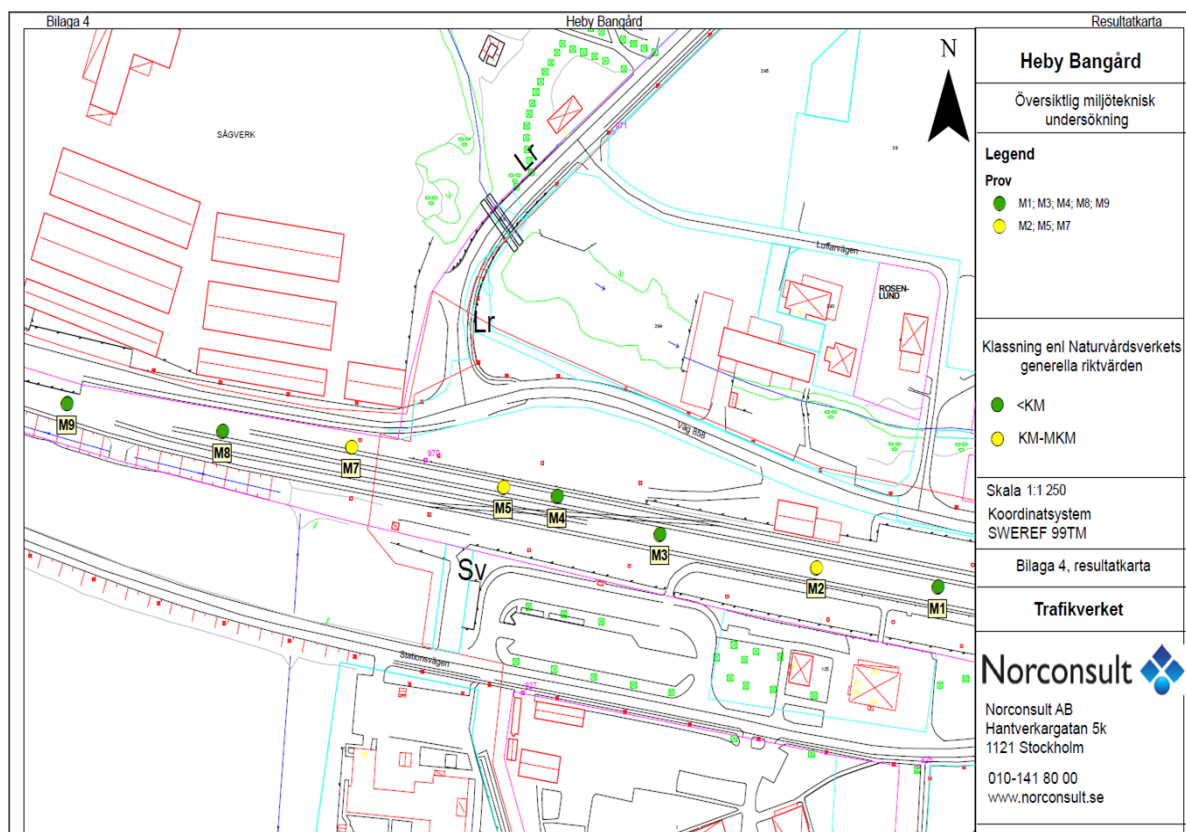
Undersökningen visade på förekomst av låga halter föroreningar i spårområdet. I tre provpunkter kunde metaller och bekämpningsmedlet Diuron påvisas. I dessa tre punkter var halterna mellan Naturvårdsverkets generella riktvärde (NV, 2009) för känslig markanvändning (KM) och mindre känslig markanvändning (MKM), se Figur 8.

Figur 8. Resultat av jordprovtagning vid Heby bangård utförd av Norconsult 2018. Källa: Miljöteknisk undersökning Heby industrispår, 2018-12-07.

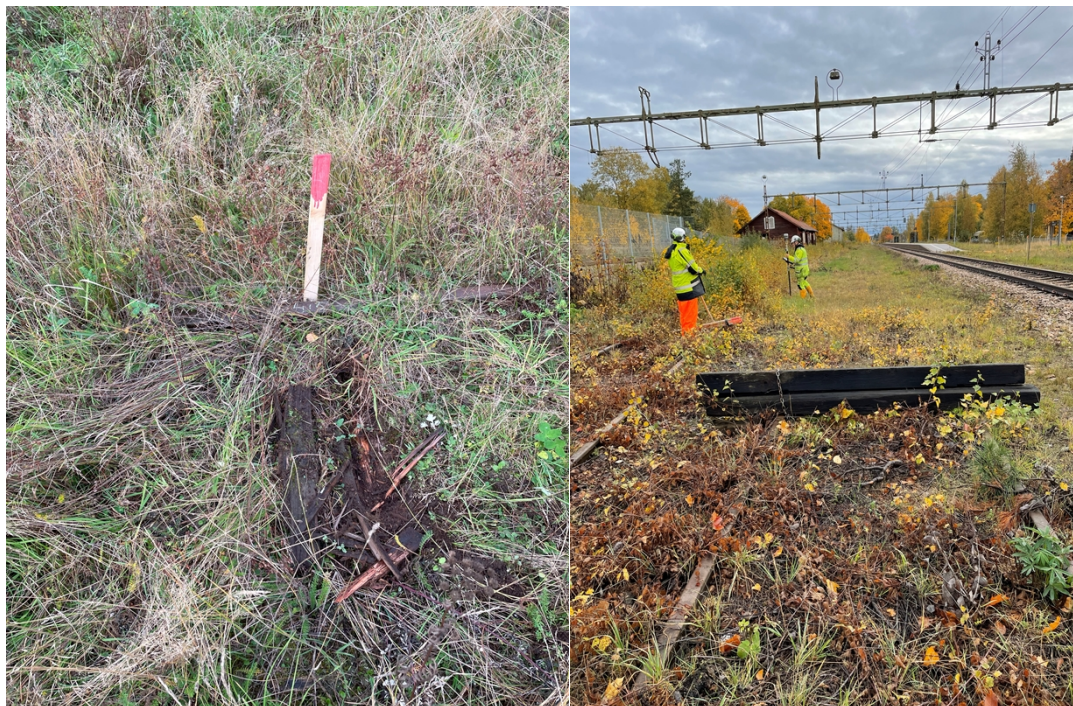
I samband med jordprovtagning samordnat med geoteknik utfördes provtagning av sliprar och stoppbockar, som ska rivas, med kniv eller för hand, se Figur 9. Det uttogs samlingsprov från spår 2 bestående av två stickprov samt samlingsprov från spår 3 och spår 4 bestående av fem stickprov vardera.

Figur 9. T.v. Provtagning av träsliprar som skulle rivas. T.h. Stoppbock vid spår 2 som skulle rivas.

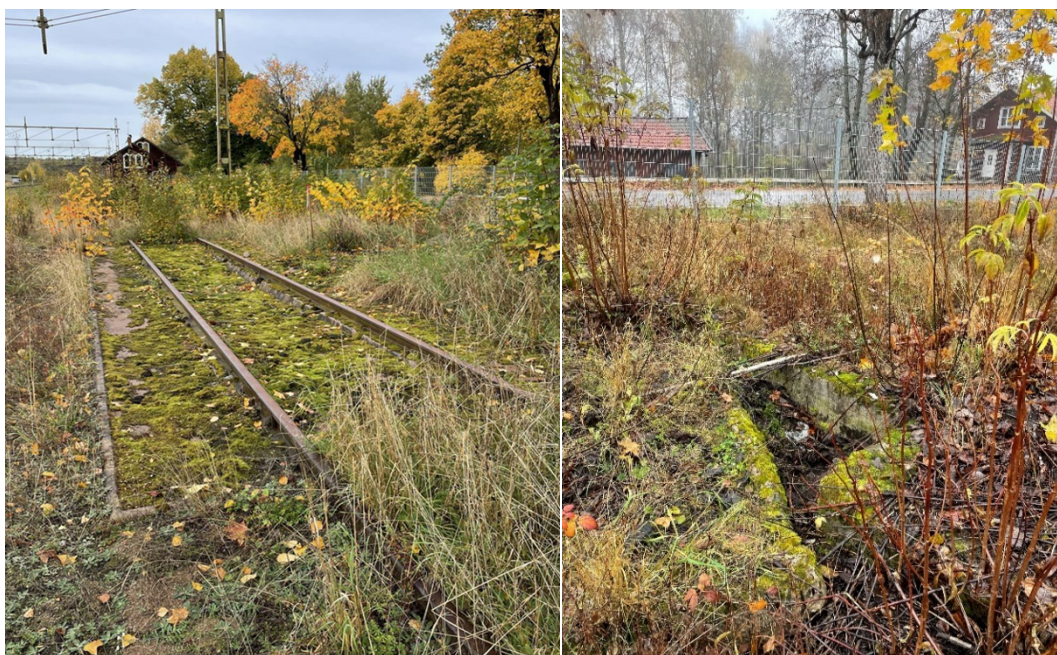
Figur 10. T.v. Betongkonstruktion (f.d. lokstall). T.h. Betongkonstruktion (f.d. transformatorstation).

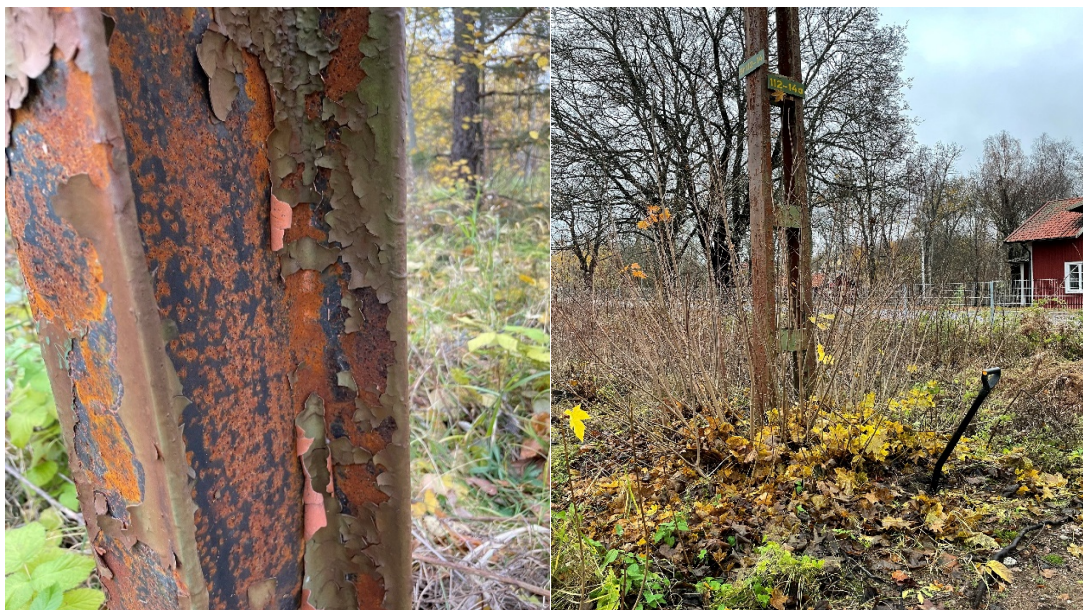
Då kontaktledningsstolpar som ska rivas är målade med blymönja togs prov på marken på tre platser runt tre stolpar (112-12, 112-14a, 112-19) för att få en uppfattning om eventuell spridning av bly från stolparna. Jordprover togs ut manuellt med spade på ett avstånd av om maximalt cirka 1 m och ner till 0,25 m.u.my. och jorden från de tre platserna runt respektive stolpe slogs ihop till ett samlingsprov, vilket resulterade i tre prover, ett per stolpe.

Figur 11. T.v. Kontaktledningsstolpe målad med blymönja. T.h. Provtagning av jord runt kontaktledningsstolpe 112-14a.

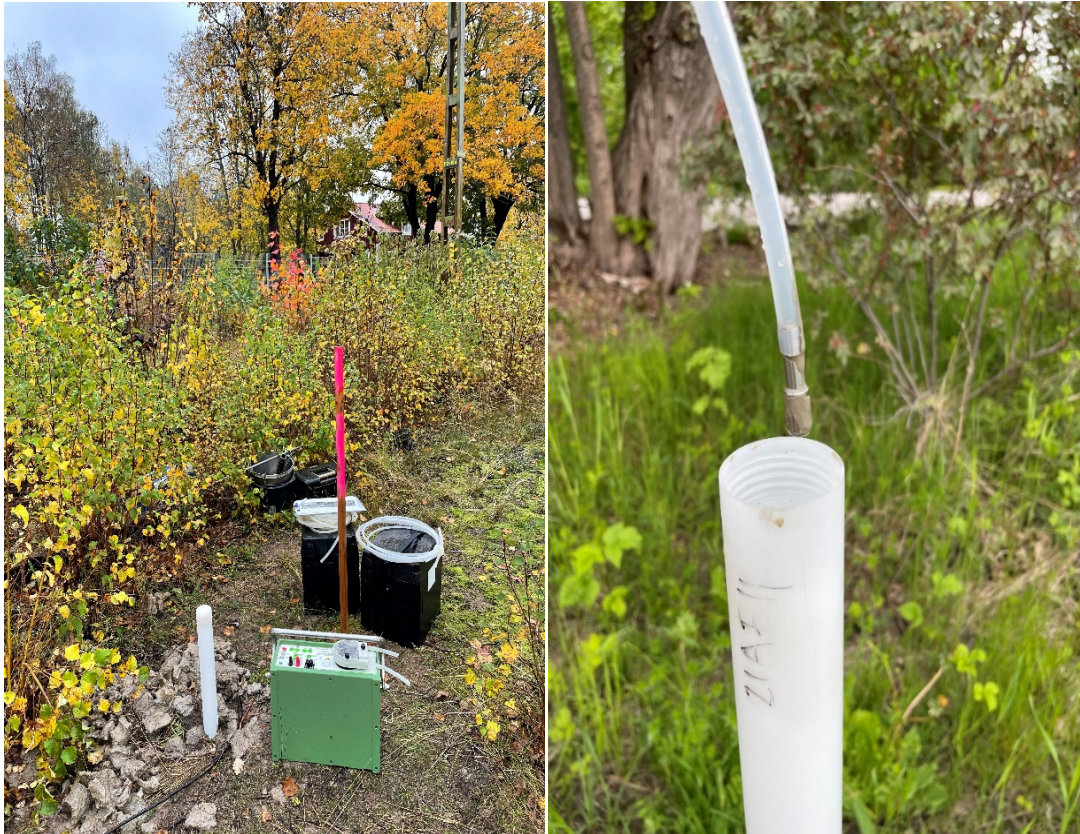
Figur 12. Grundvattenrör i provpunkt 21AF09. T.h. Skakpump för uttag av vattenprov för analys med avseende på klorerade lösningsmedel.
