# PM GEOTEKNIK

Heby Kommun

## Rävsjöbäcken DP 370

Underlag för detaljplan  
Stockholm 2018-09-07

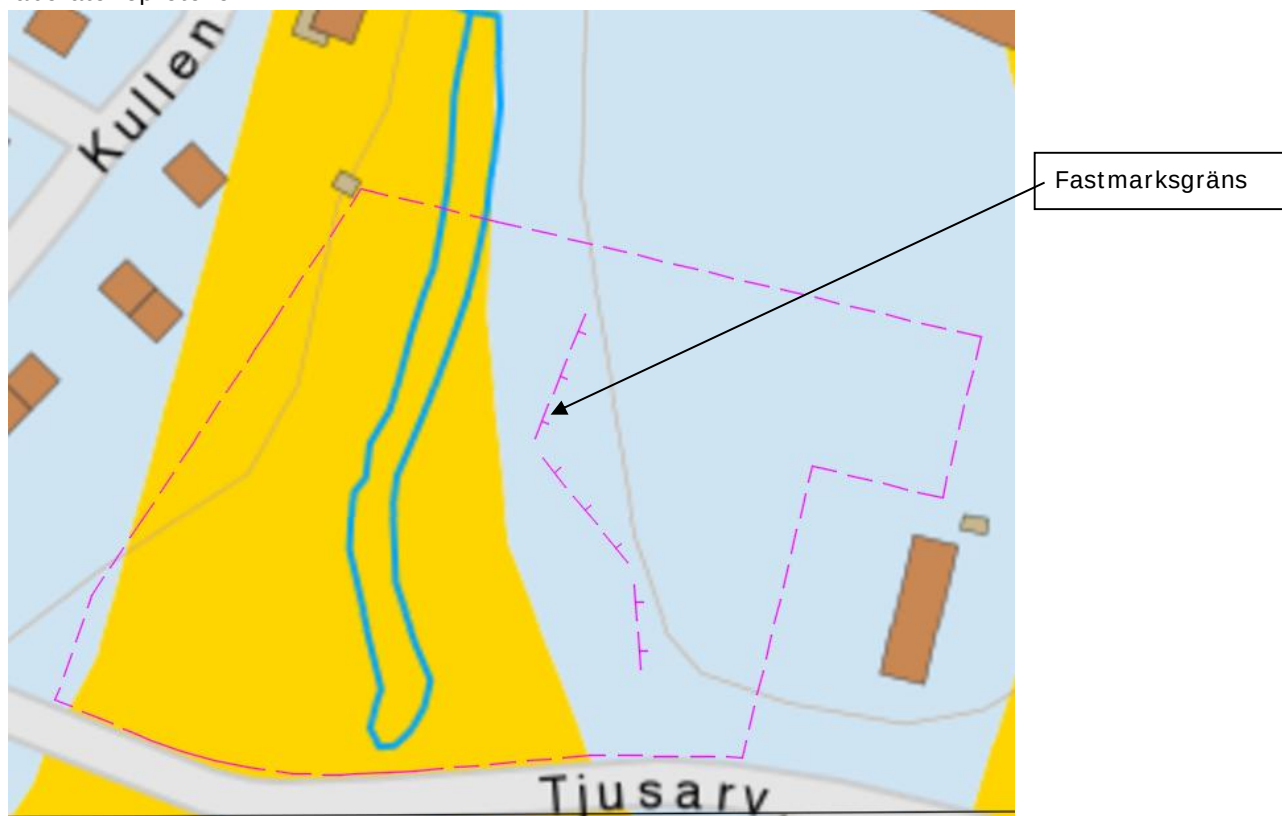
Figur 2. Områdesbeskrivning, detaljplaneområdet markerat med magenta med tolkad fastmarksgräns.

Den tolkade fastmarksgränsen, utifrån den geotekniska undersökningen, sammanfaller ungefär med höjdkurva 63. Planerad bebyggelser rekommenderas att placeras öster om denna gräns.

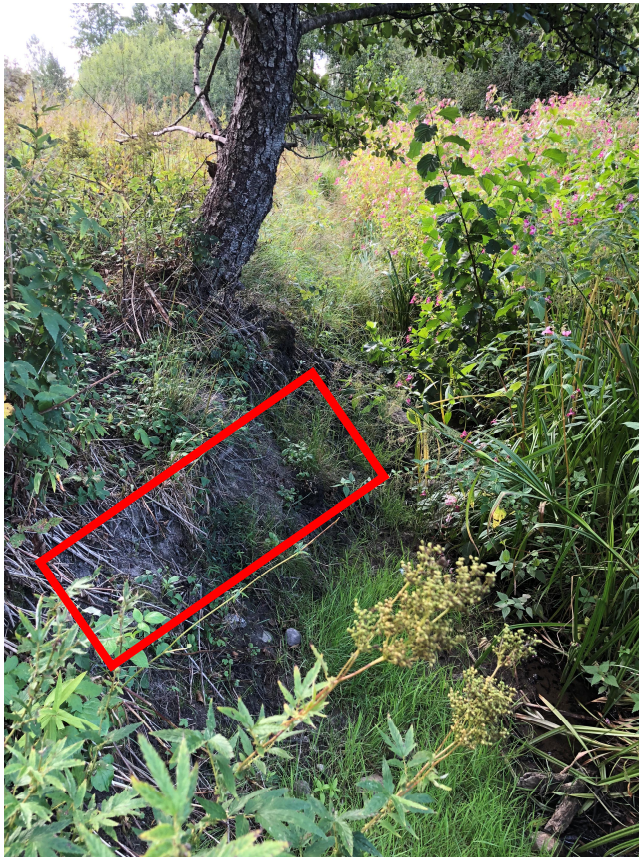
Besiktning av slänter utförd lördagen 25 augusti. Utifrån platsbesöket hittades ett område på ca 1 m bredd där mindre yterosion påträffades. Slänternas yta stabiliseras av vegetation och rötter från träd som växer i anslutning till slänterna.

Figur 3. Foto av slänt mot väster, mindre parti av yterosion markerat med rött.

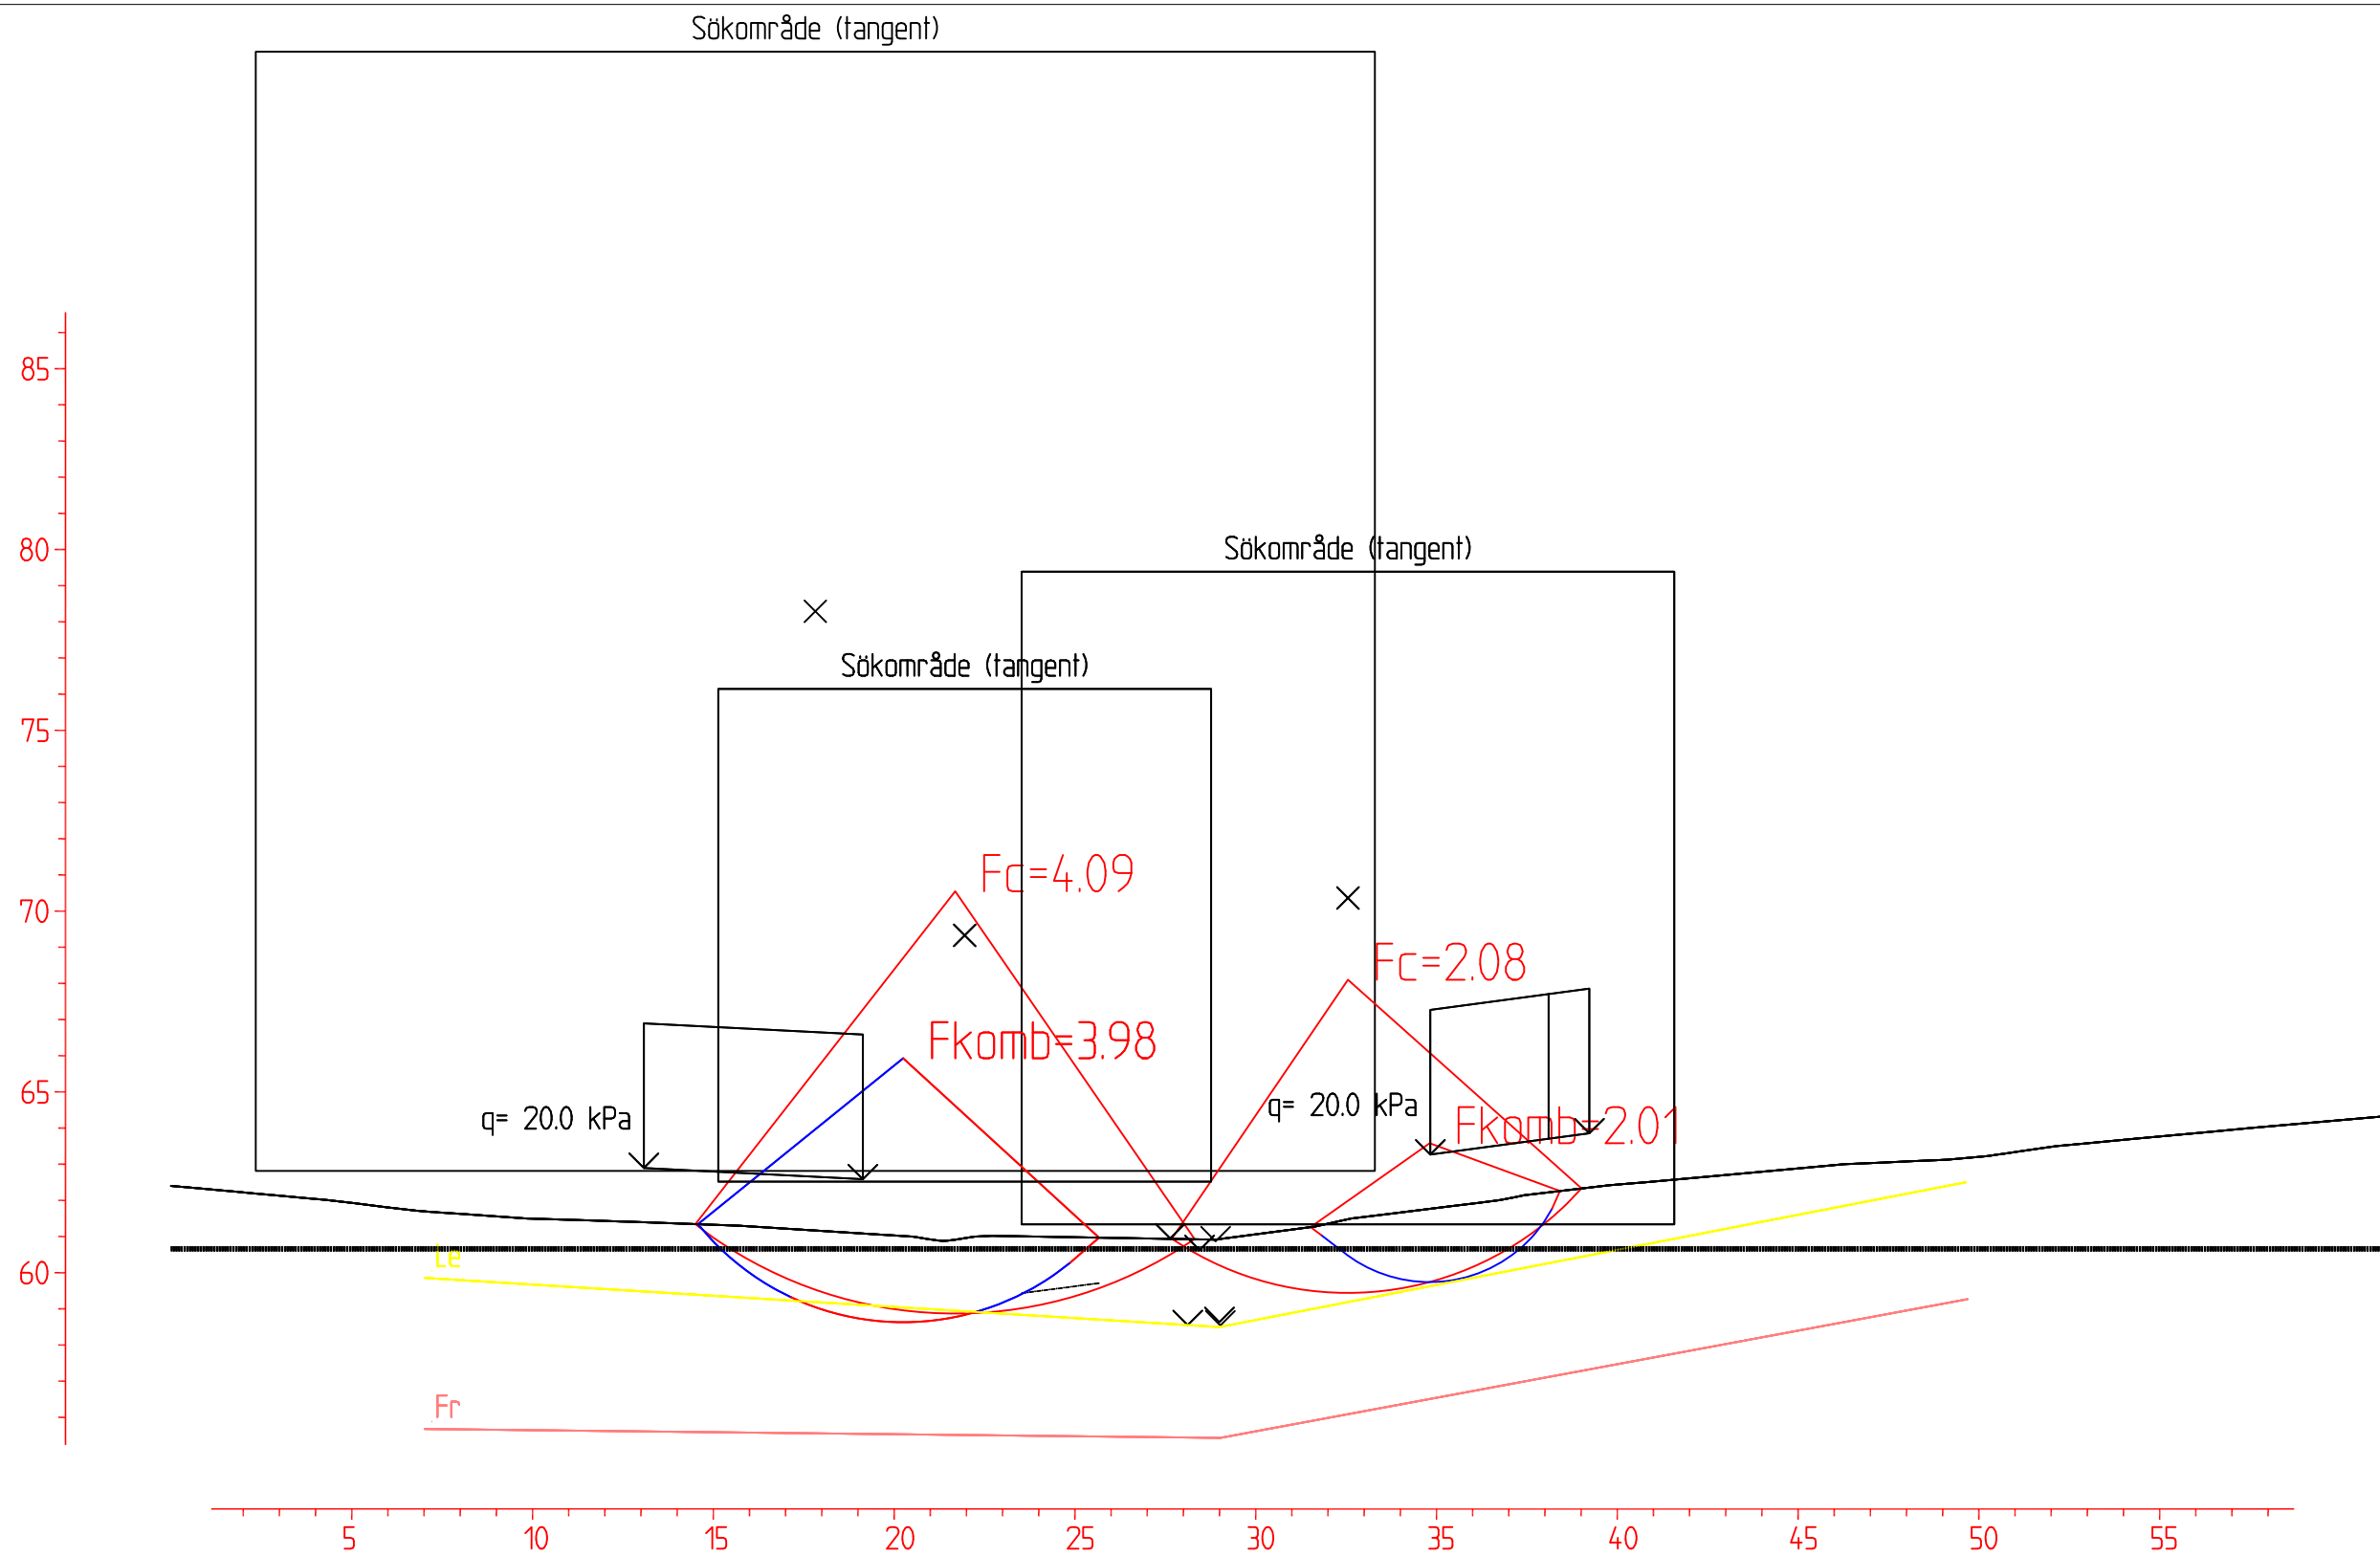
| Sektion | Odränerad krav 1,5<br>Höger/vänster | Kombinerad krav 1,3<br>Höger/vänster |
|---|---|---|
| A-A | 4,09/2,08 | 3,98/2,01 |

Fc=4.09  
Sektion A Höger odränerad  
Resultatfil : Y:\PROJEKT\2018\201833~1\3\_TEKNIK\DB\STABGRAF.RIT\SEKTION A HöGER ODRÄN.R1  
Fkomb=3.98  
Sektion A Höger dränerad  
Resultatfil : Y:\PROJEKT\2018\201833~1\3\_TEKNIK\DB\STABGRAF.RIT\SEKTION A HöGER ODRÄN.R5

Fc=2.08  
Sektion A Vänster odränerad  
Resultatfil : Y:\PROJEKT\2018\201833~1\3\_TEKNIK\DB\STABGRAF.RIT\SEKTION A HöGER ODRÄN.R3  
Fkomb=2.01  
Sektion A Vänster dränerad  
Resultatfil : Y:\PROJEKT\2018\201833~1\3\_TEKNIK\DB\STABGRAF.RIT\SEKTION A HöGER ODRÄN.R4

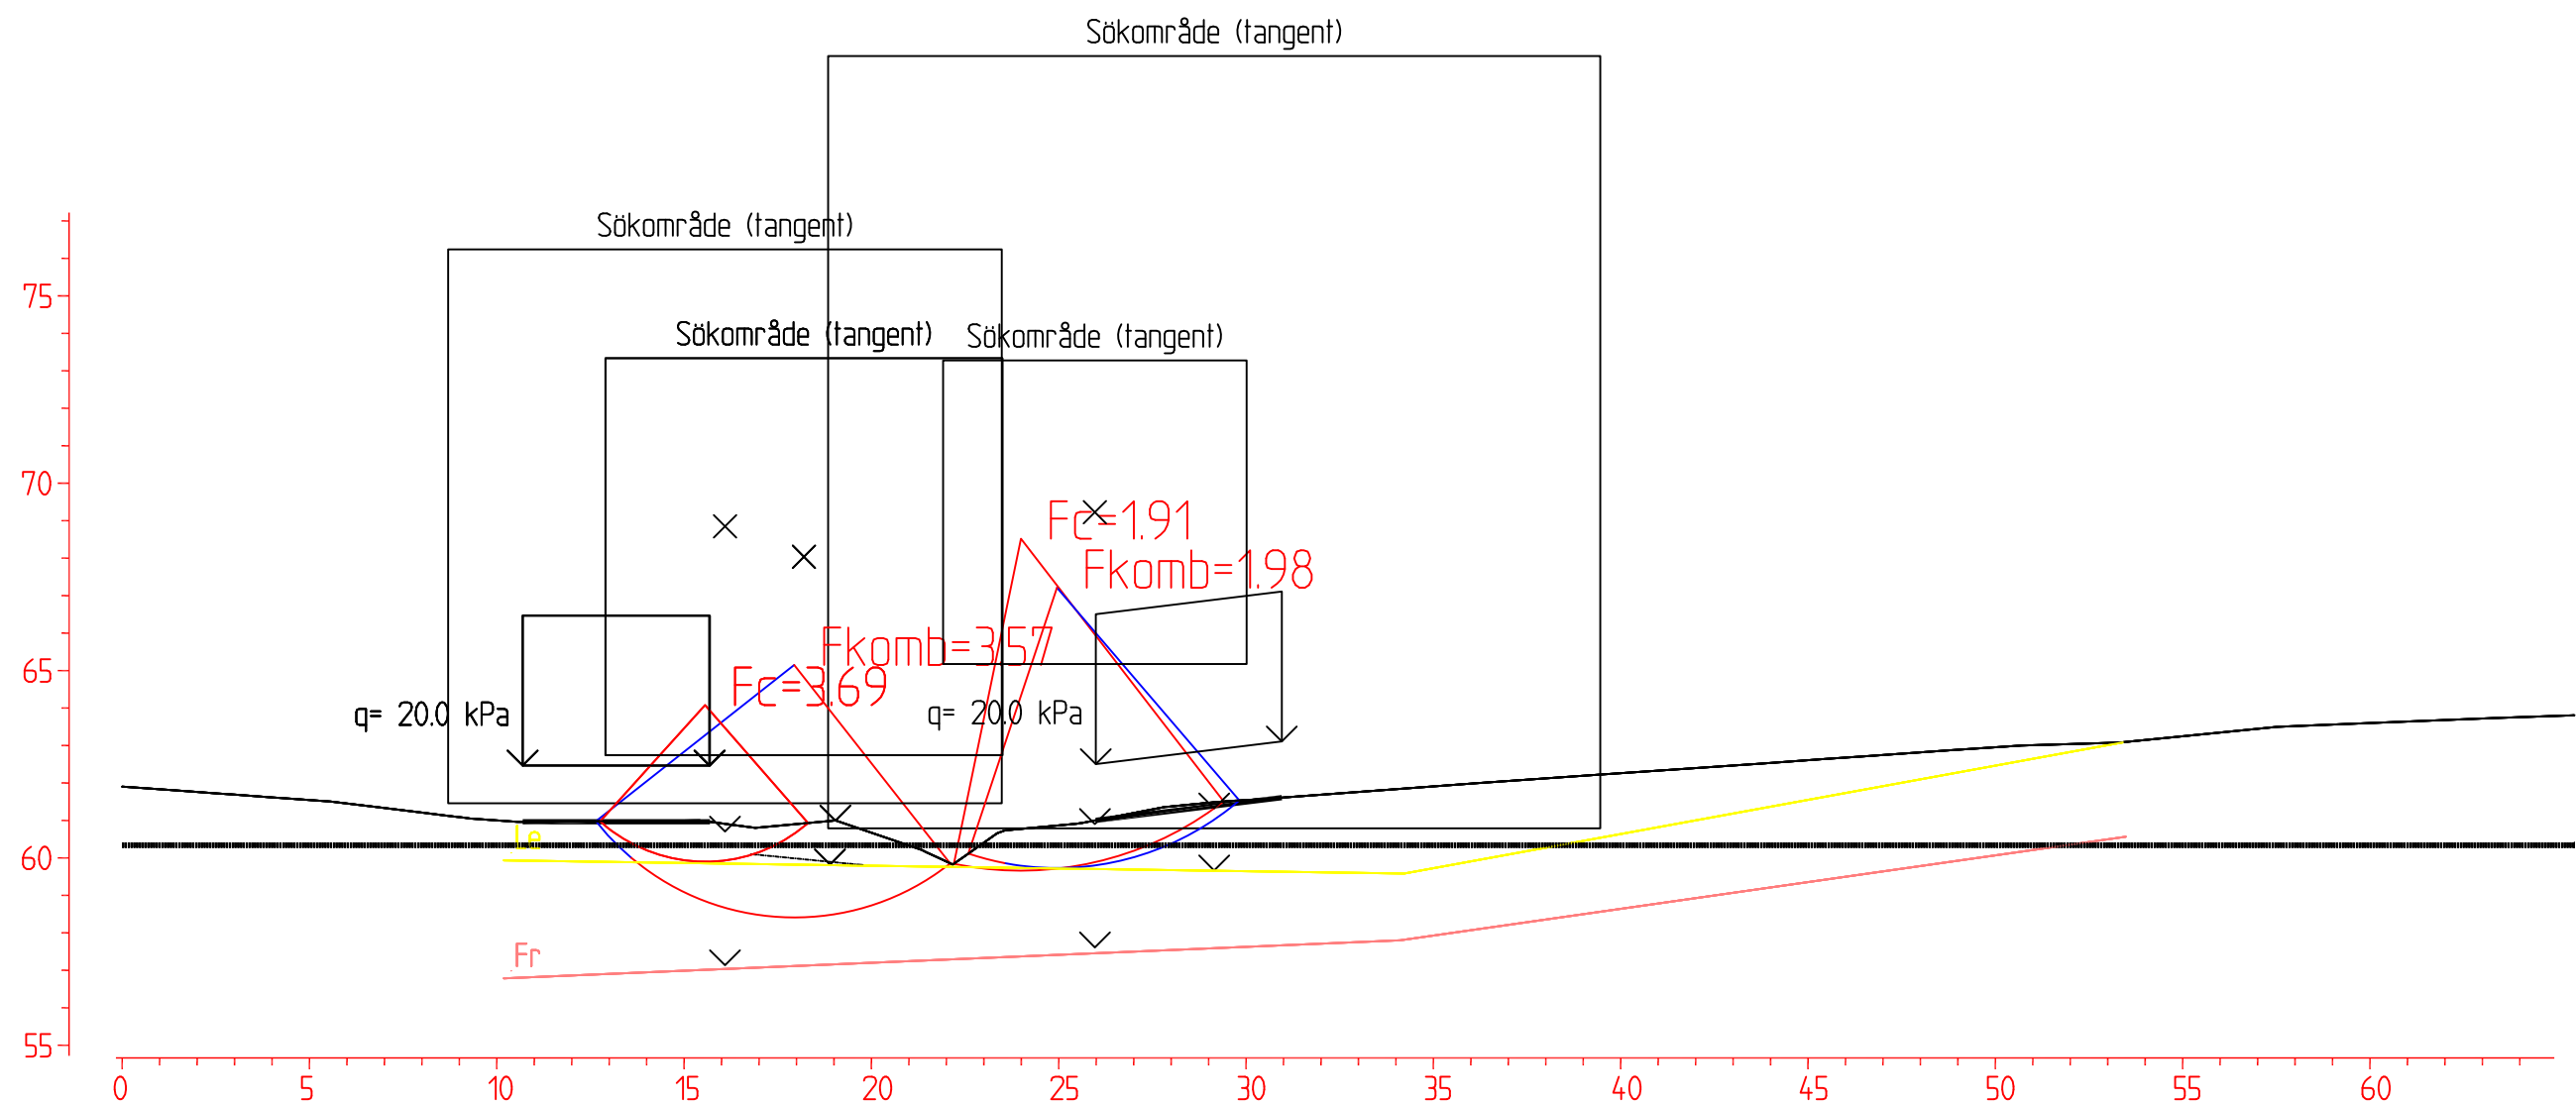
| Sektion | Odränerad krav 1,5<br>Höger/vänster | Kombinerad krav 1,3<br>Höger/vänster |
|---|---|---|
| B-B | 3,69/1,91 | 3,57/1,98 |

Fc=3.69  
Sektion B Höger odränerad  
Resultatfil : Y:\PROJEKT\2018\201833~1\3\_TEKNIK\DB\STABGRAF.RIT\SEKTION B.R1

Fkomb=3.57  
Sektion B Höger dränerad  
Resultatfil : Y:\PROJEKT\2018\201833~1\3\_TEKNIK\DB\STABGRAF.RIT\SEKTION B.R4

Fc=1.91  
Sektion B Vänster odränerad  
Resultatfil : Y:\PROJEKT\2018\201833~1\3\_TEKNIK\DB\STABGRAF.RIT\SEKTION B.R2

Fkomb=1.98  
Sektion B Vänster dränerad  
Resultatfil : Y:\PROJEKT\2018\201833~1\3\_TEKNIK\DB\STABGRAF.RIT\SEKTION B.R5

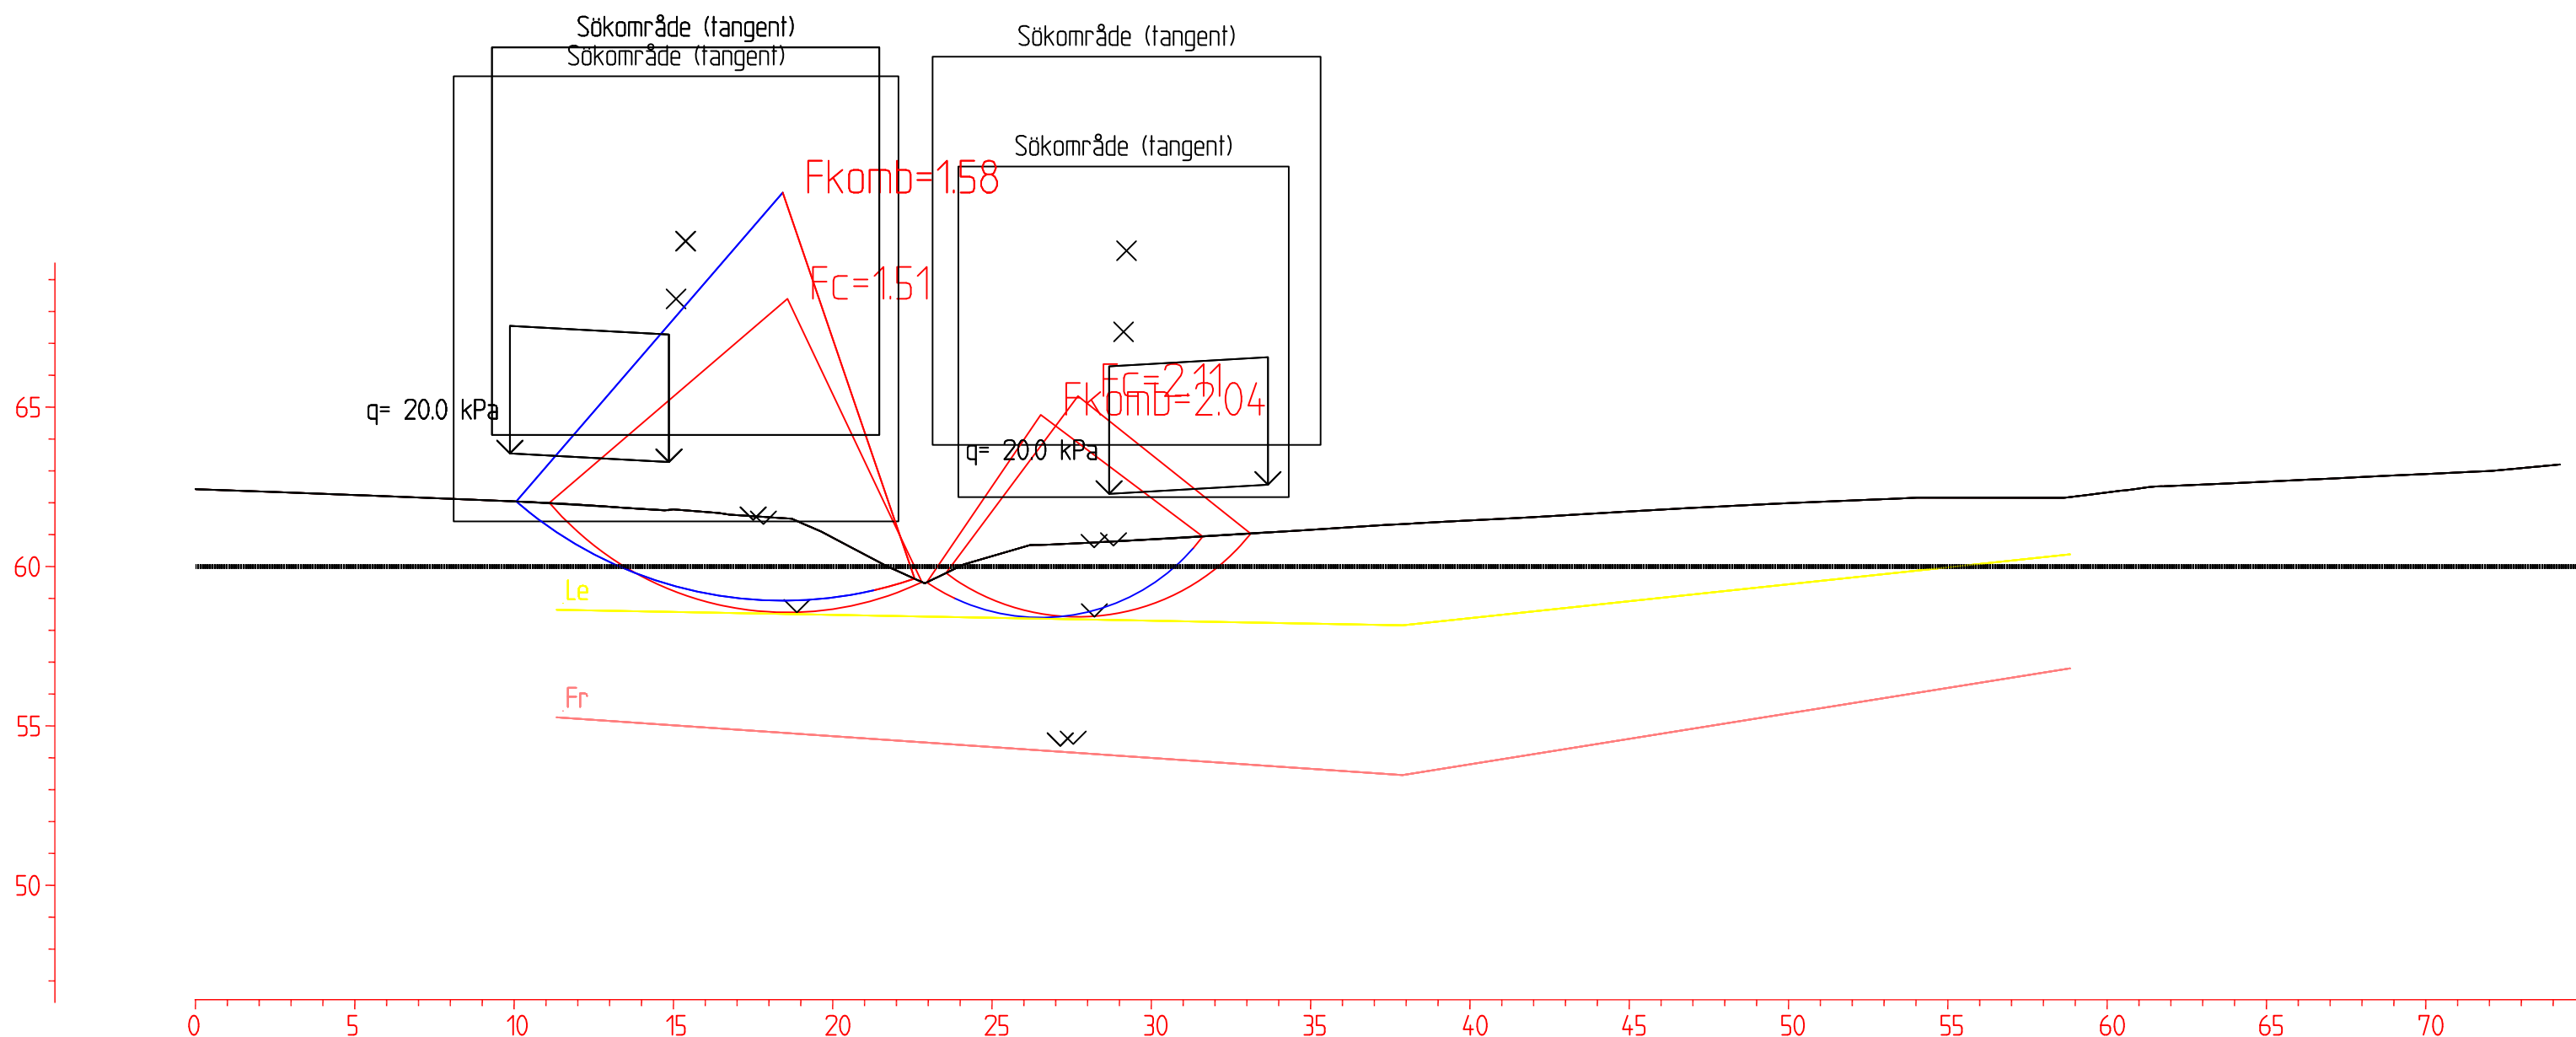
| Sektion | Odränerad krav 1,5<br>Höger/vänster | Kombinerad krav 1,3<br>Höger/vänster |
|---|---|---|
| D-D | 1,51/2,11 | 1,58/2,04 |

$F_c = 1.51$   
 Sektion D Höger odränerad  
 Resultatfil : Y:\PROJEKT\2018\201833~1\3\_TEKNIK\DB\STABGRAF.RIT\SEKTION D.R1  
 $F_{komb} = 1.58$   
 Sektion D Höger dränerad  
 Resultatfil : Y:\PROJEKT\2018\201833~1\3\_TEKNIK\DB\STABGRAF.RIT\SEKTION D.R4

$F_c = 2.11$   
 Sektion D Vänster odränerad  
 Resultatfil : Y:\PROJEKT\2018\201833~1\3\_TEKNIK\DB\STABGRAF.RIT\SEKTION D.R2  
 $F_{komb} = 2.04$   
 Sektion D Vänster dränerad  
 Resultatfil : Y:\PROJEKT\2018\201833~1\3\_TEKNIK\DB\STABGRAF.RIT\SEKTION D.R3
