# Kulturmiljöutredning

Vittinge gamla skola, Ösby 1:66,  
Heby kommun

## Kulturmiljöutredning, Vittinge gamla skola, Ösby 1:66, Heby kommun

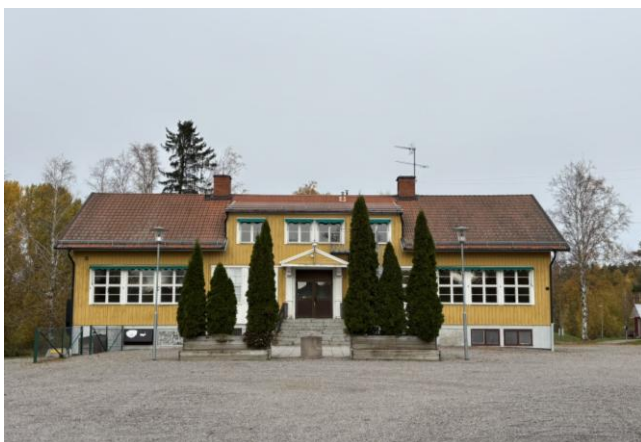
*Skolbyggnadens exteriör är välbevarad från uppförandetiden, flackt takfall med rött tegel. Fasader av gulmålad stående träpanel med vitmålade spröjsade träfönster.*

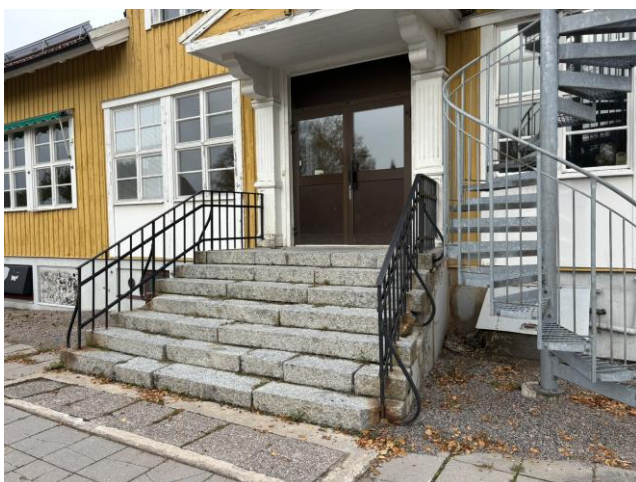
*Skolans entré har bytts ut till ett bruneloxiderat parti som inte är anpassat till skolans äldre karaktär. En utrymningstrappa har också tillkommit på skolans entrésida.*

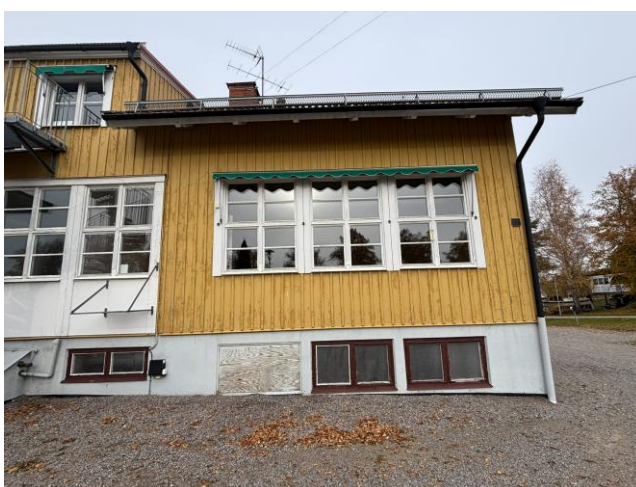
*Ursprungliga träfönster finns till stor del bevarade på huset.*

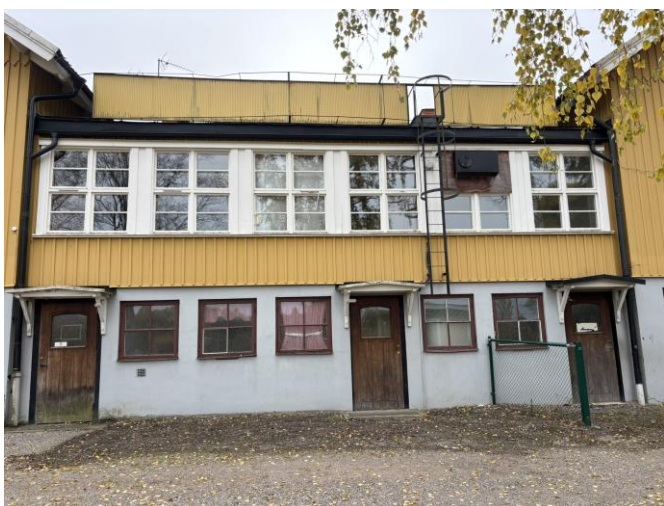
*Utrymningsväg från övre våningen samt nya tekniska installationer har tillkommit, annars är skolbyggnaden relativt välbevarad från uppförandetiden.*

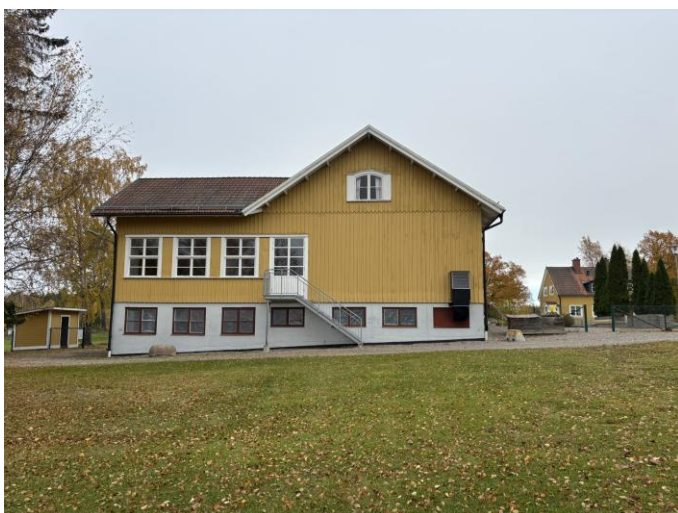
*Fasad mot väster, ny utrymningstrappa samt ventilationshuv har tillkommit.*

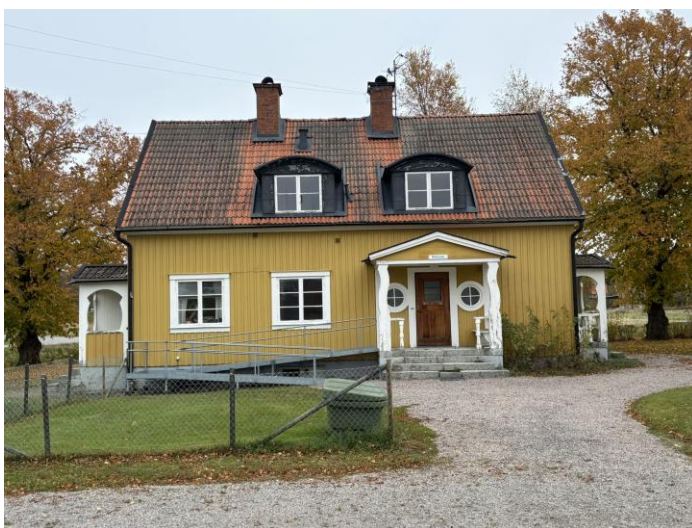
*Den östra lärarbostaden  
är större än den västra.  
Ny ramp har tillkommit  
annars är lärarbostaden  
välbevarad från  
uppförandetiden.*
