# Heby station - Mötesspår och planskild passage

Järnvägsplan, 2025-12-16

Naturvärdesinventering

Dokumenttitel: Naturvärdesinventering Heby mötesspår och planskild passage

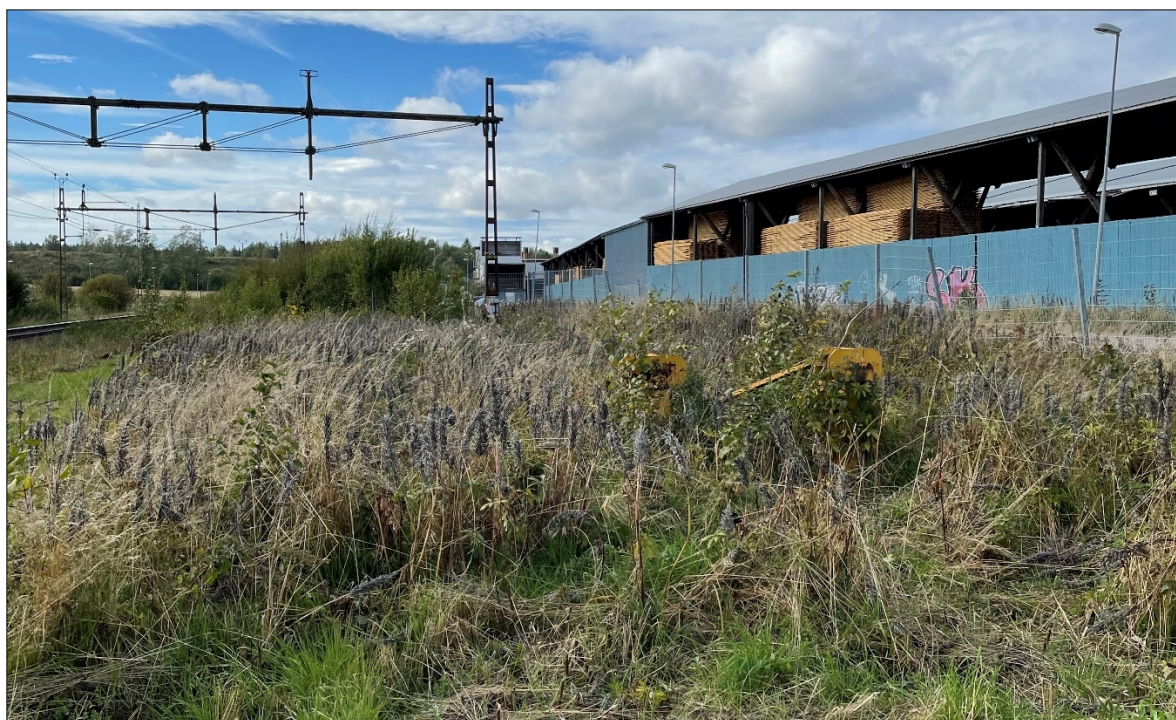
I samband med naturvärdesinventeringen påträffades rikliga förekomster av blomsterlupin. Blomsterlupinen är spridd över stora delar av utredningsområdet och förekommer i mycket stort antal såväl i som utanför spårområdet, se Figur 8 och Figur 9.

Figur 9. Exempel på omfattande utbredning av blomsterlupin inom spårområdet i höjd med Setra trävaror.

Den omfattande mängden invasiva arter behöver bekämpas och omhändertas på ett ändamålsenligt sätt som minskar risken för ytterligare spridning inom och utanför projektet.

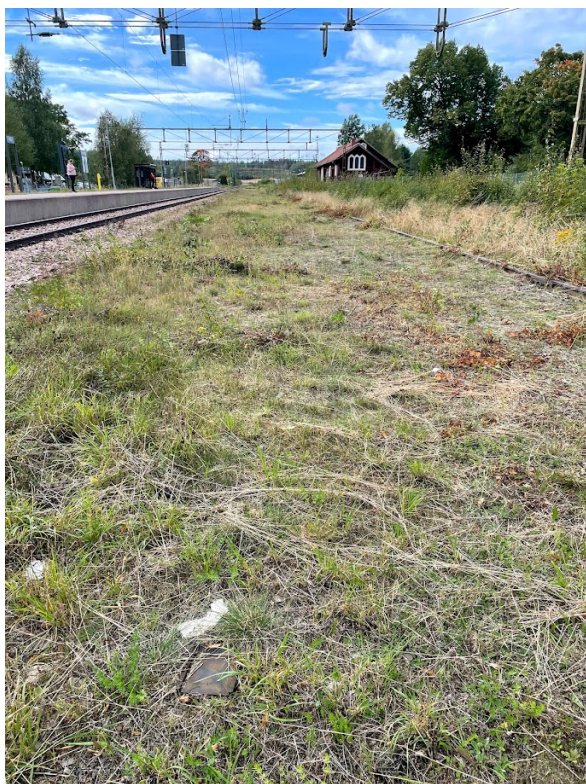
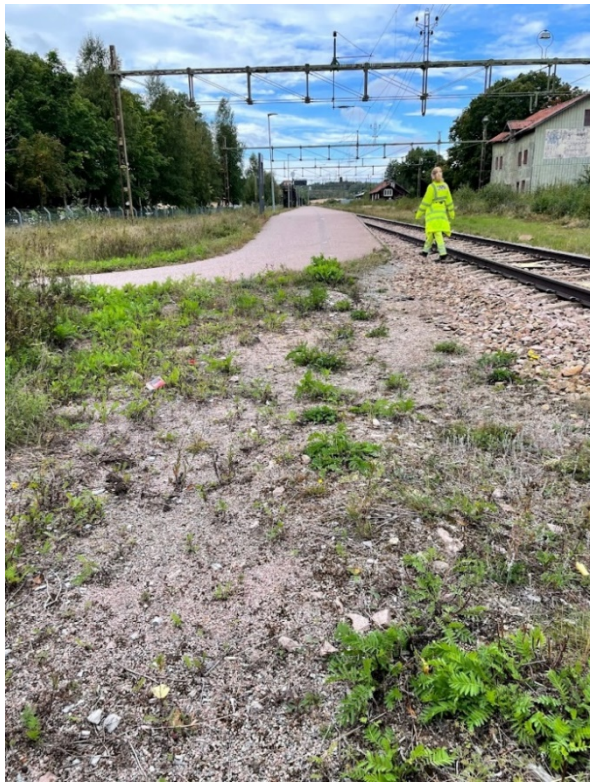
## Objekt 1. Artrik järnvägsmiljö

**Naturvärdesklass:** Visst naturvärde, klass 4.

**Naturtyp:** Infrastruktur och bebyggd mark

Sammantaget motiverar blir bedömningen visst naturvärde, klass 4.

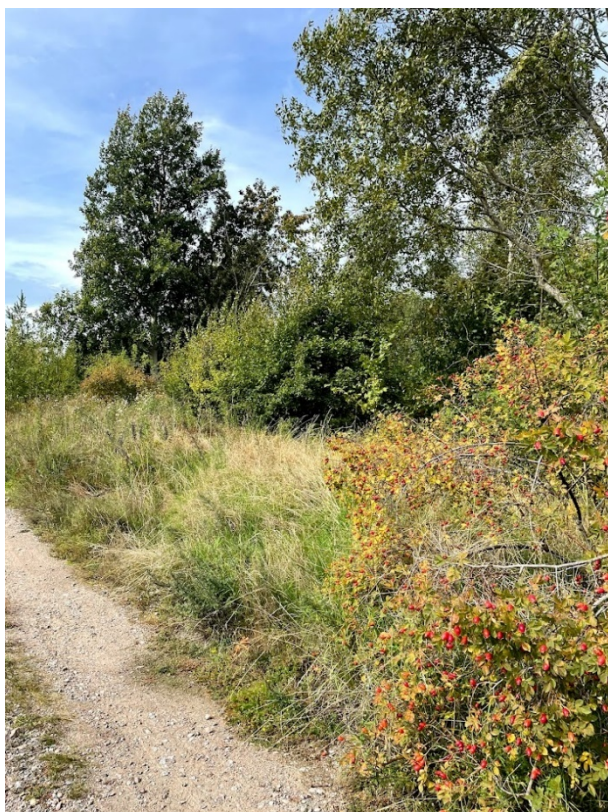
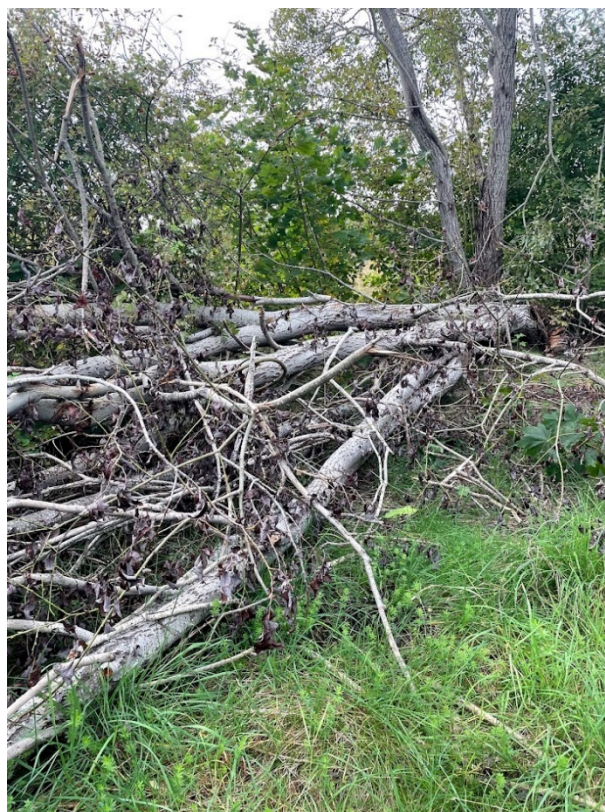
## Objekt 2. Skogsdunge med triviallöf

**Naturvärdesklass:** Visst naturvärde, klass 4.

**Naturtyp:** Skog och träd

Sammantaget blir bedömningen visst naturvärde, klass 4.

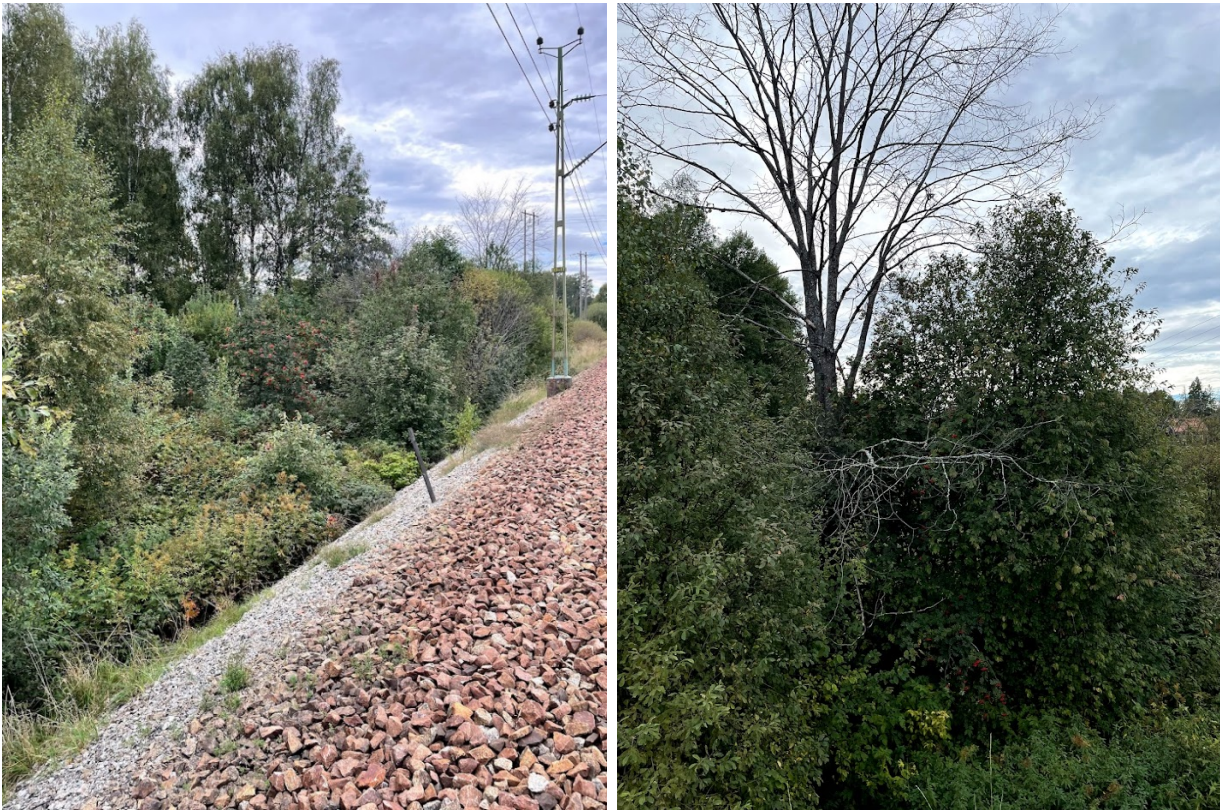
### Objekt 3. Träd- och buskmark med trivialallöv

**Naturvärdesklass:** Visst naturvärde, klass 4.

Lövskogsområde beläget söder om järnvägen med rikt buskskikt som utgörs av björk, rönn, sälg, viden m.fl. Fältskiktet utgörs delvis av högvuxen, näringsgynnad vegetation som hallon och älggräs. Det löper ett dike genom området som var torrlagd vid fältbesöket men vegetationen talar för att området troligen är fuktigt åtminstone vissa delar av året. Det förekommer enstaka, klenta stående döda lövträd samt bärande träd. Objektet sträcker sig utanför utredningsområdets gräns.

Sammantaget blir bedömningen visst naturvärde, klass 4.

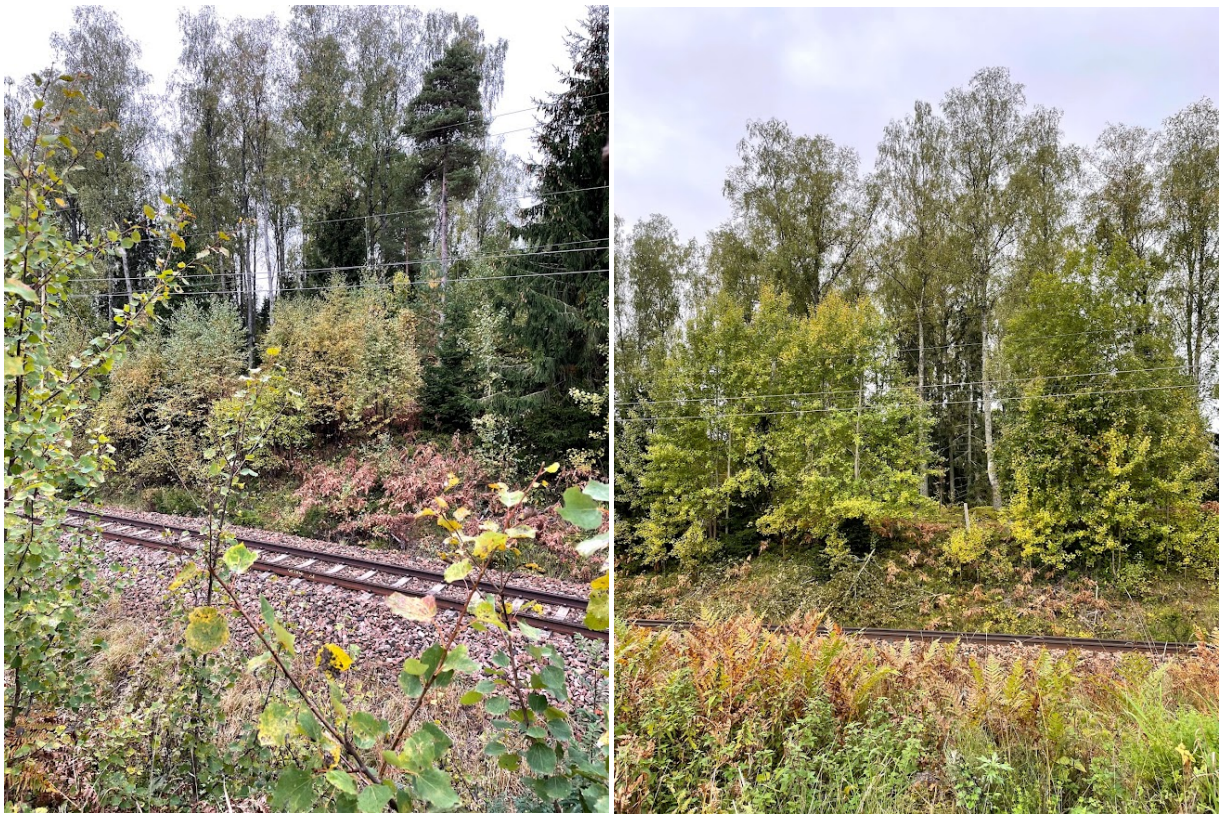
#### Objekt 4. Blandskog

**Naturvärdesklass:** Visst naturvärde, klass 4.

Sammantaget blir bedömningen visst naturvärde, klass 4.

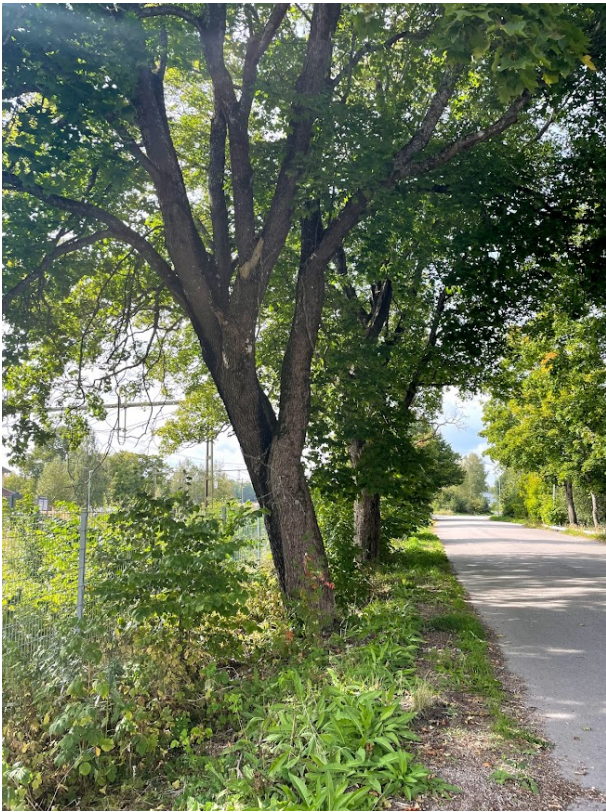
## Objekt 5. Allé med parklind och lönn

**Naturvärdesklass:** Påtagligt naturvärde, klass 3.

Sammantaget blir bedömningen påtagligt naturvärde, klass 3.

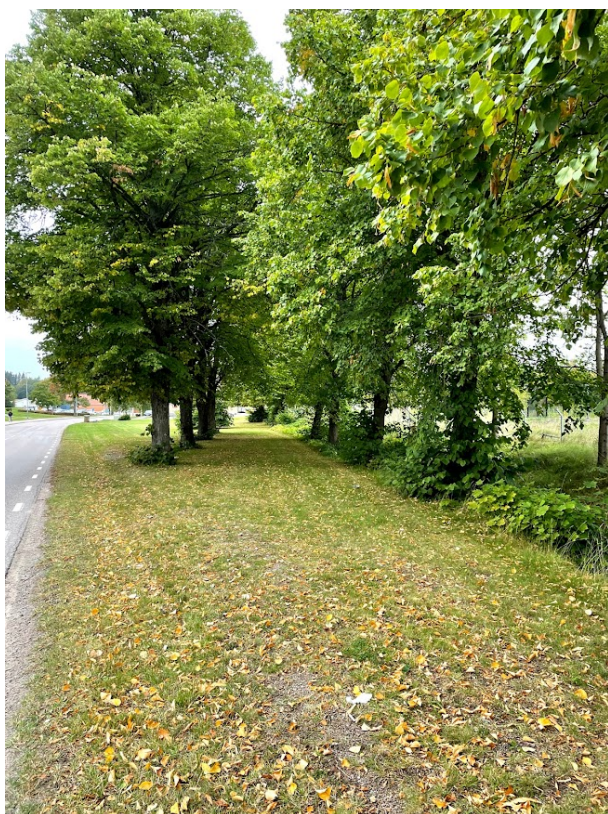
## Objekt 6. Parkområde med alléer

**Naturvärdesklass:** Visst naturvärde, klass 4.

Sammantaget blir bedömningen visst naturvärde, klass 4.

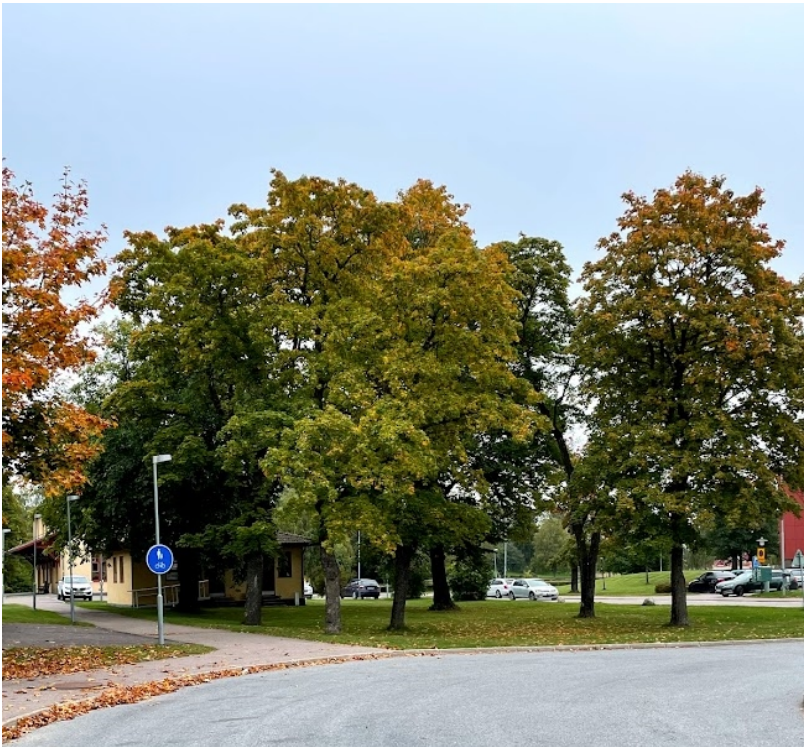
## Objekt 7. Parkområde med lövträd

**Naturvärdesklass:** Visst naturvärde, klass 4.

Sammantaget blir bedömningen visst naturvärde, klass 4.

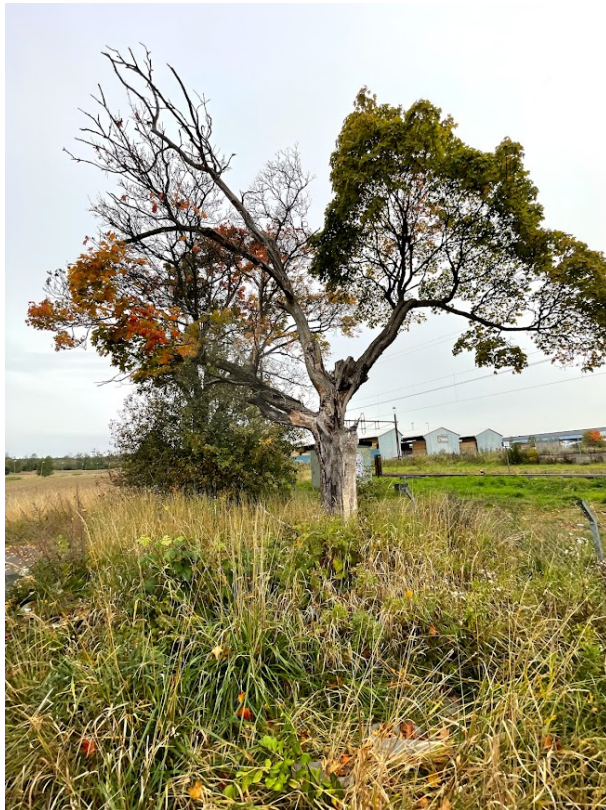
## Objekt 8. Två äldre lönnar

**Naturvärdesklass:** Påtagligt naturvärde, klass 3.
