PM Markmiljöundersökning

# Heby station – Mötespår och planskild passage

Järnvägsplan, 2025-12-16

Författare: AFRY

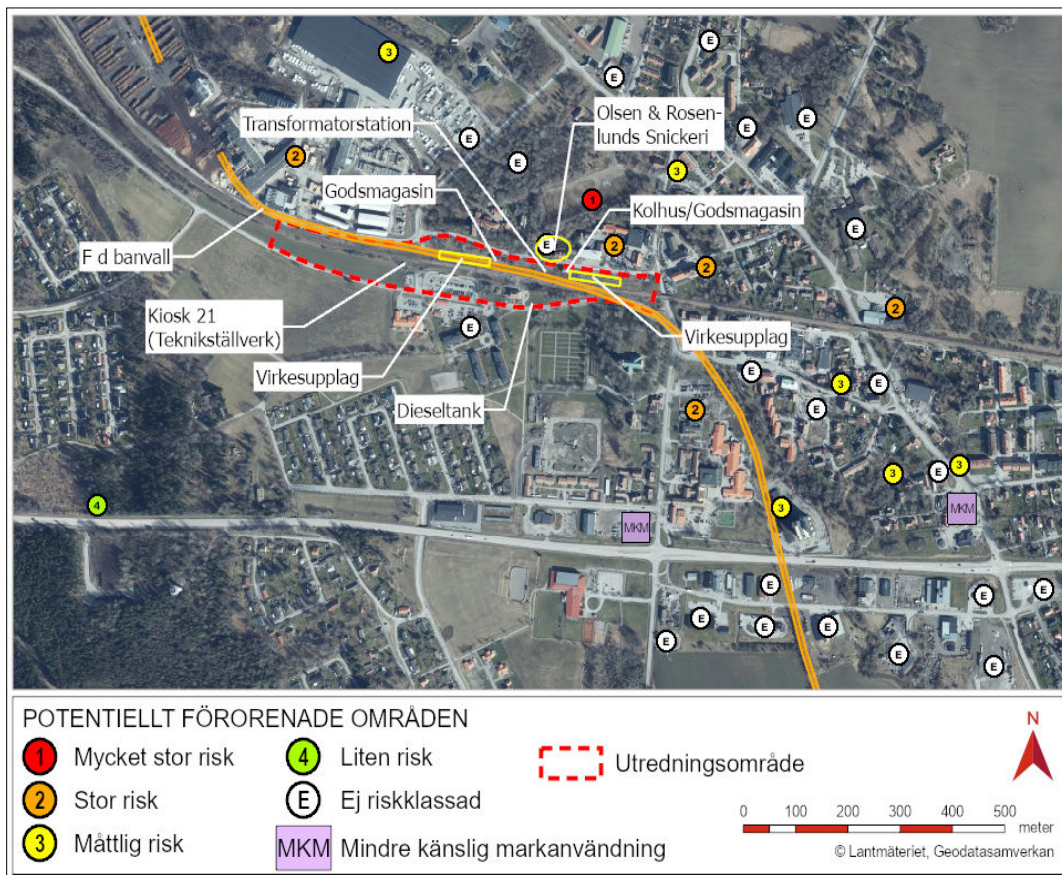
Enligt Länsstyrelsens EBH-karta finns det ett antal potentiellt förorenade områden/verksamheter i Heby, varav några stycken i anslutning till utredningsområdet, som kan medföra spridning av föroreningar. Se Figur 7.

Figur 7. Potentiellt förorenade områden inom och omkring utredningsområdet
