## Västerlövsta kyrkomiljö

Bebyggelseantikvarisk analys inför uppförande av vård- och omsorgsboende, Västerlövsta Prästgård 2:1, 1:13 samt Västerlövsta Klockaregård 1:22, Västerlövsta sn, Heby kn

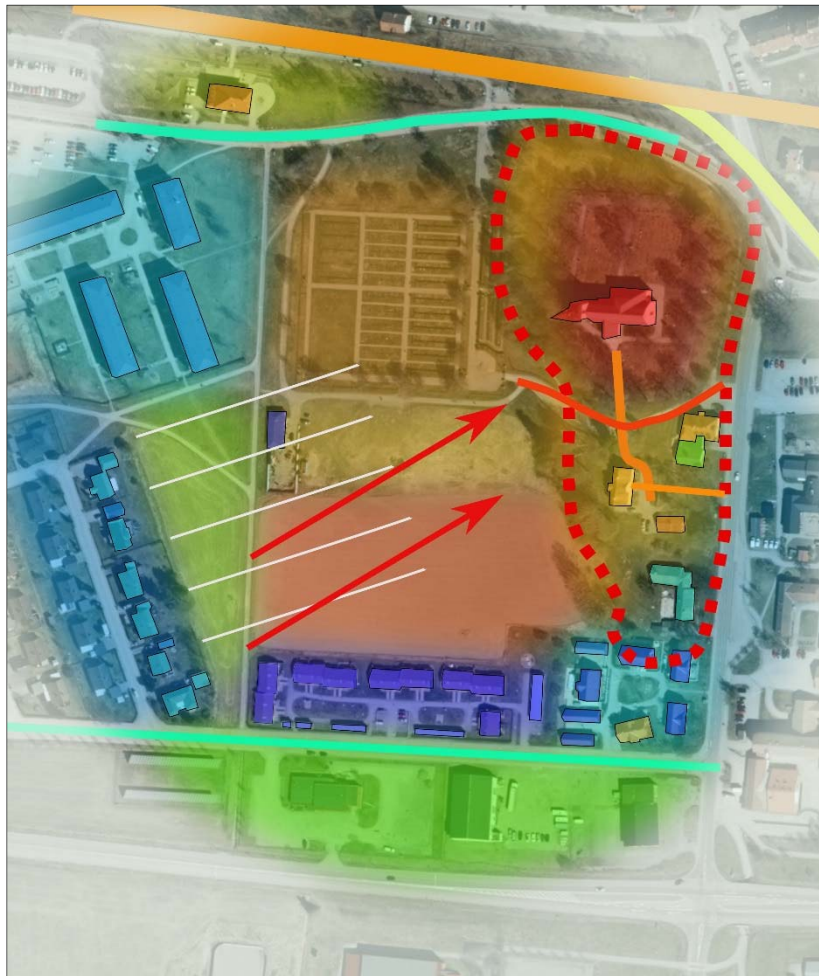
I nedanstående karta har landskapsrum, stråk, ytor och bebyggelse färgmarkerats efter sitt kulturhistoriska värde. Ju varmare färg desto högre värde. De vita linjerna representerar riktning på det äldre odlingsystemet med dess öppna diken. Detta system har senare genom fastighetsbildningar format ett gemensamt koordinatsystem där bebyggelsen från början av 1970-talet i områdets västra del är orienterad i rät vinkel mot åsslänten.

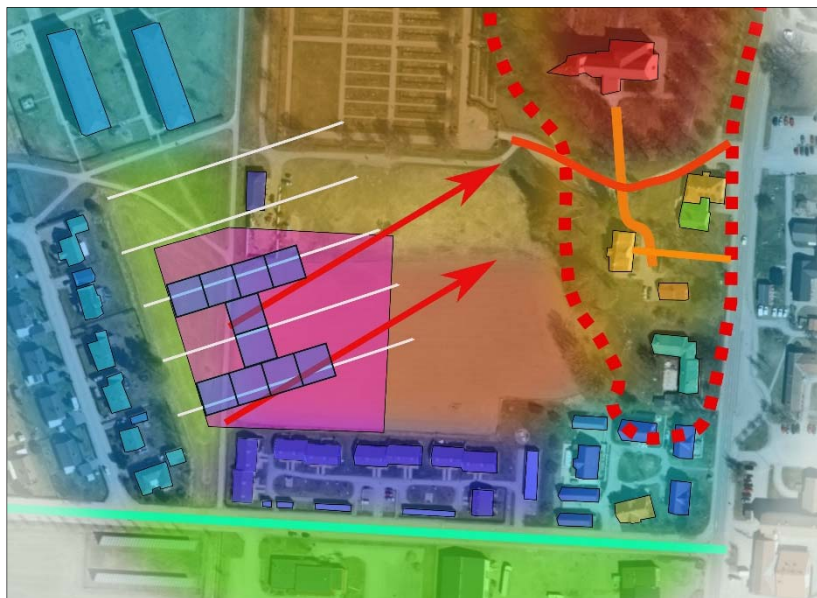
Nedan studeras ett antal placeringar av byggnaden. Byggnaden har schematiskt återgetts efter den U-form respektive H-form som en 2-vånings respektive 4-våningsbyggnad skulle få. Markavtrycket (2 000 m<sup>2</sup> för 4-våningsbyggnaden och 4 000 m<sup>2</sup> för 2-våningsbyggnaden) är skalenligt återgiven. Den tomt för byggnaden som har anvisats i uppdraget är markerad i lila.

Med placering enligt (1) av en H-formad tvåvåningsbyggnad tas så lite av åkermarken som möjligt i anspråk. Byggnaden placeras i den gamla bruksriktningen, i samma koordinatsystem som 1970-

talsområdena och åsslätten. Byggnaden spärrar samtidigt de viktiga siktlinjerna och blockerar gångvägen mot stationen. Konsekvenserna för kulturmiljön är starkt negativa.

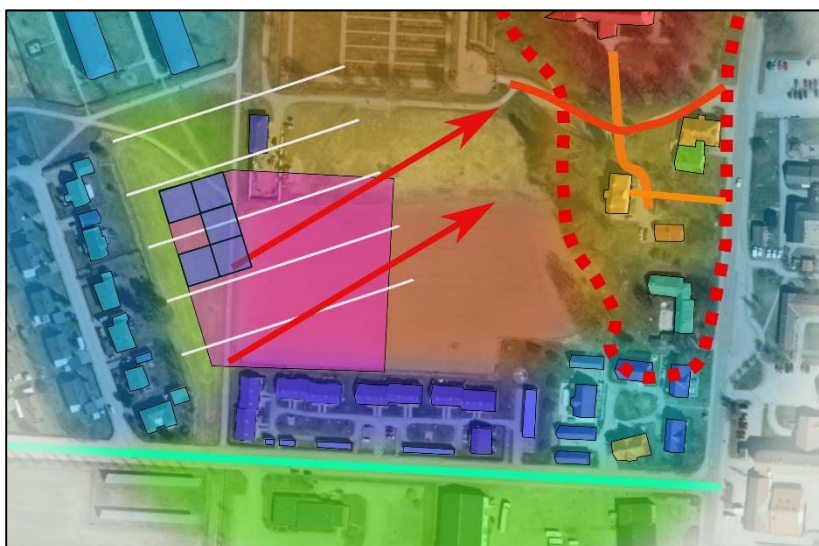
3.

Med placering enligt (3) av en U-formad fyra våningsbyggnad tas mycket lite åkermark i anspråk. Gångvägen mot stationen måste dras om något. Viktiga siktlinjer bevaras. Konsekvenserna för kulturmiljön är negativa.

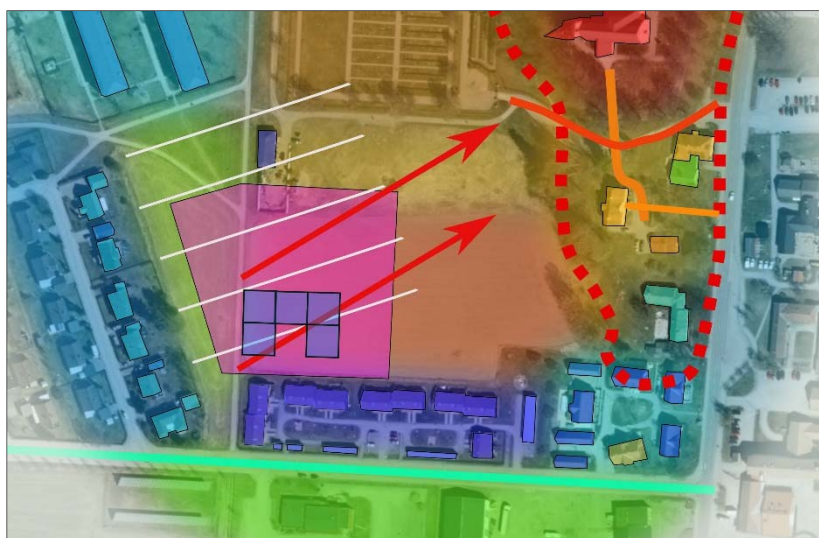
4.

Med placering enligt (4) av en U-formad fyravåningsbyggnad tas relativt mycket åkermark i anspråk. Viktiga siktlinjer bevaras delvis. Upplevelsen av kyrkan får konkurrens av en relativt hög byggnad som reser sig betydligt över omgivande bebyggelse. Konsekvenserna för kulturmiljön är påtagligt negativa.

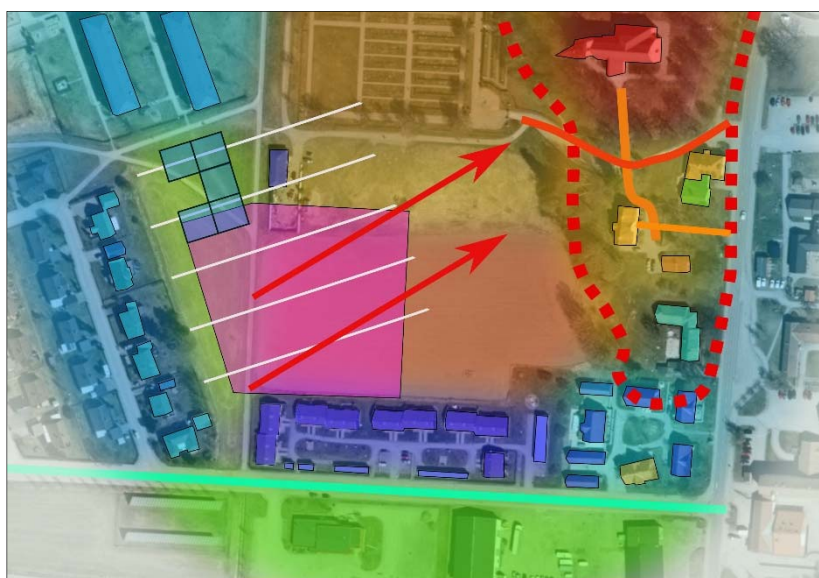
5.

Med placering enligt (5) av en U-formad fyravåningsbyggnad tas ingen jordbruksmark i anspråk och viktiga siktlinjer bevaras. Byggnaden blir bara måttligt högre än de i intilliggande flerbostadsområde. Placeringen ligger utanför den mark som anvisats i uppdraget. Konsekvenserna för kulturmiljön är något negativa.
