# DAGVATTENUTREDNING DP 387 – HEBY

## Dagvattenutredning

# SAMMANFATTNING

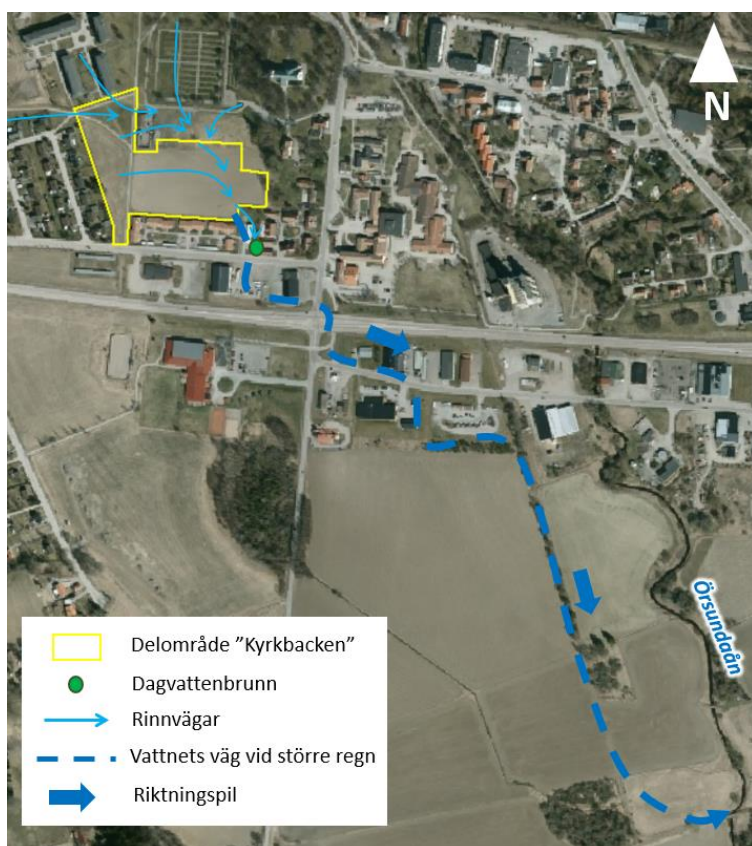
Figur 3. Avrinningsvägar för ytligt avrinnande vatten inom och runt "Kyrkbacken" samt vattnets väg mot recipient vid större regn. Analysen är gjord med hjälp av SCALGO Live och erhållen VA-underlag.

I Figur 3 och Figur 4 redovisas en analys av den generella flödesriktningen i och runt fastigheterna. Analysen är gjord efter en simulering av flöden på den nationella höjdmodellen och är baserad på områdets befintliga topografi.

Enligt den nationella höjdmodellen ligger området "Kyrkbacken" idag på en nivå mellan +49,2 - +53,2 meter över havsnivån och sluttar åt sydöst. Avrinningen från "Kyrkbacken" (Figur 3) sker ytligt mot en dagvattenbrunn placerad vid Tegelvägen utanför fastighetsgränsen. Dagvatten leds sedan till Örsundaån via ledningsnätet. För större regn där ledningsnätet går fullt rinner dagvattnet på ytan under Väg 72 och därefter leds det genom ett dikessystem mot Örsundaån.

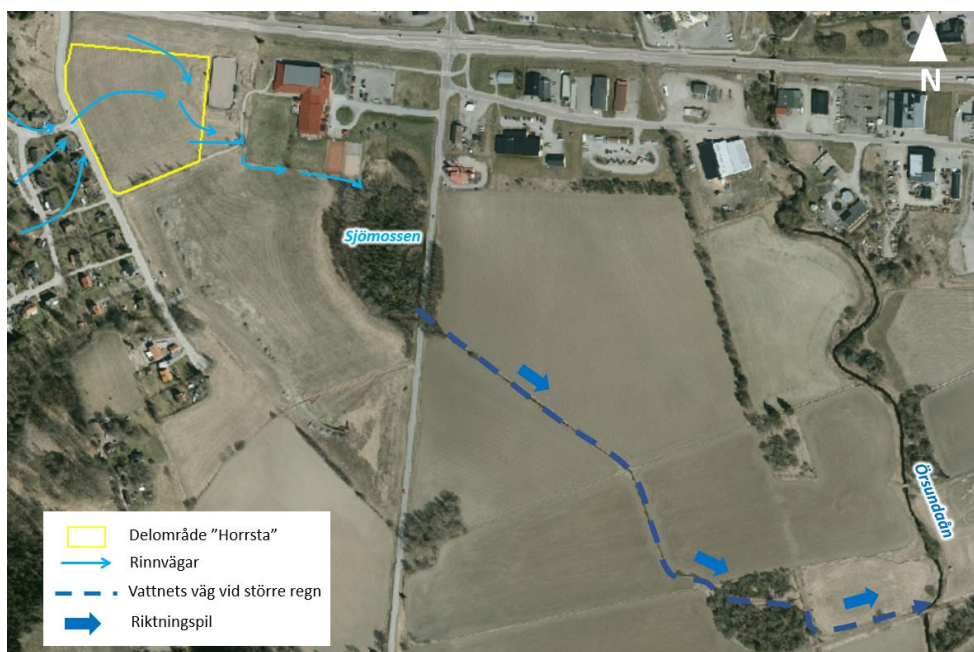
Figur 4. Avrinningsvägar för ytligt avrinnande vatten inom och runt "Horrsta" samt vattnets väg mot recipient. Analysen är gjord med hjälp av SCALGO Live. Bakgrund: Ortofoto från Lantmäteriets visningstjänst

Området "Horrsta" ligger idag på en nivå mellan +51,3 - +55,8 meter över havsnivån och sluttar också åt sydöst. Avrinningen från "Horrsta" (Figur 4) sker ytligt mot ett dike som mynnar i våtmarken Sjomössen. Därefter leds vattnet via ett dikessystem mot Örsundaån.

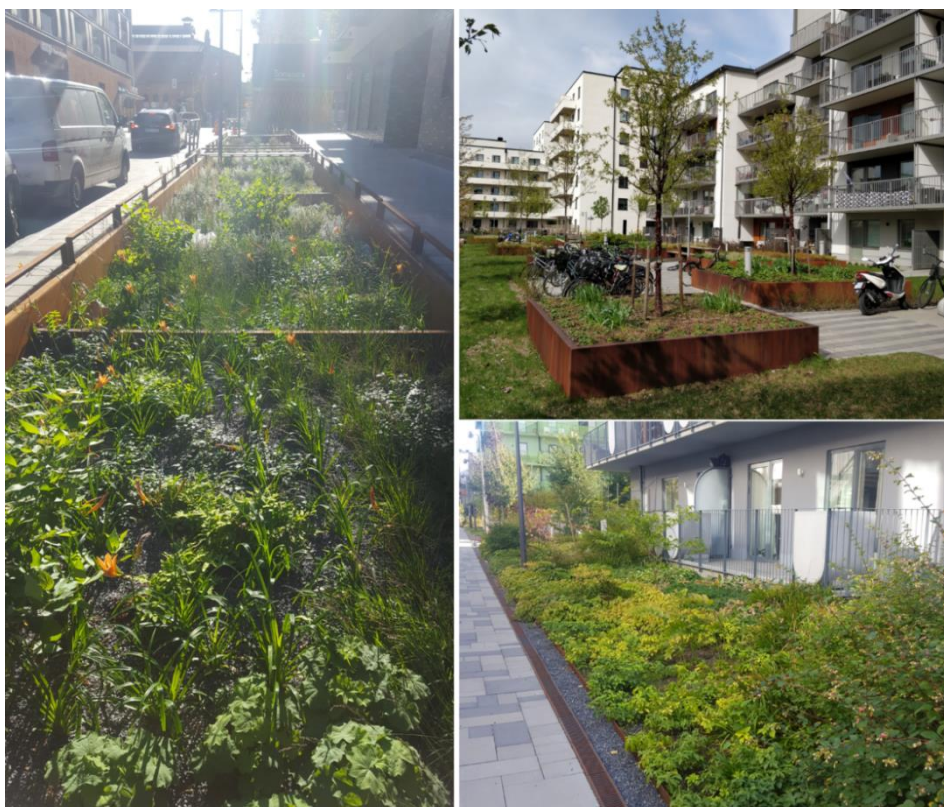
**Figur 9.** Till vänster visas en nedsänkt växtbädd på förgårdsmark i anslutning till lokalgata i Norra Djurgårdsstaden. Bilderna till höger visas växtbäddar i marknivå ovan bjälklag, den övre kommer från Östra Sala Backe och den nedre från Norra Djurgårdsstaden. Foto: Sweco.

Växtbäddar rekommenderas utformas som lokala lågpunkter i topografin för att kunna ta emot dagvatten från hårdgjorda ytor och samtidigt ge ett trevligt inslag i stadsmiljön. Genom infiltration i mark, avdunstning och upptag i växtligheten hjälper anläggningarna till med såväl rening som fördröjning. Vid konstruktion bör växtbäddarna anpassas efter de specifika förhållandena som gäller för den plats där anläggningen ska placeras. Faktorer som spelar in är typ av växter (enklare växter, buskar eller träd), omgivande marktyp samt djup och läge för anläggningen (solljus, nedtrampningsrisk, m.fl.). Önskad renings- och fördröjningseffekt beror på djup och materialval i växtbädden. I Figur 9 presenteras exempel på nedsänkta växtbäddar och växtbäddar ovan bjälklag.

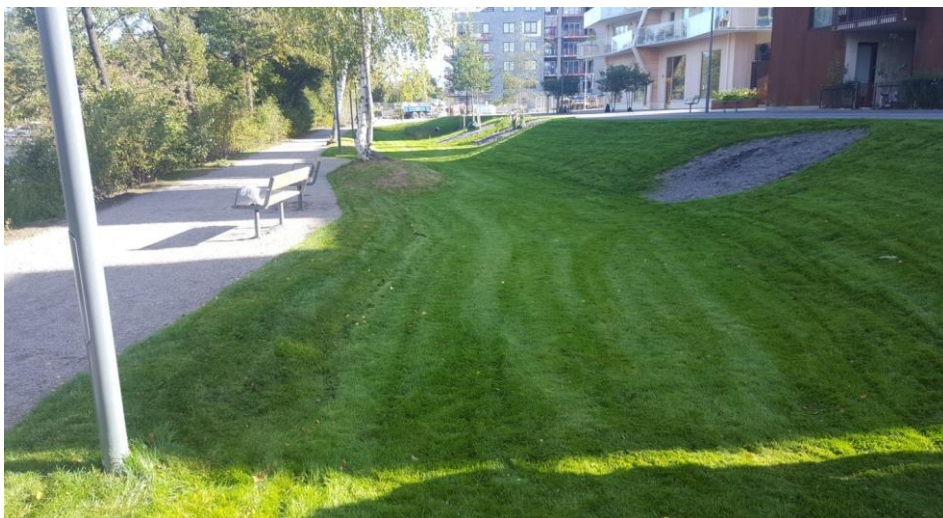
Figur 11. Exempel på torrdamm i bostadsområde. Bild: Sweco

Ett alternativ till växtbäddar är skålade gräsytor eller torrdammar som utformas som en gräsbevuxen svacka i landskapet (Figur 11). Vatten renas då det sipprar över de gräsbeklädda slänterna. I botten på svackan sätts en kupolbrunn vars storlek anpassas så att önskad mängd vatten släpps ut. Dessa ger sämre rening än växtbäddar (se **Fel! Hittar inte referenskälla.**) men kräver mindre skötsel. Om torrdammen anläggs med ett djup på 20 cm blir den erforderliga ytan för fördröjning av dagvatten 650 m<sup>2</sup> i området "Kyrkbacken" och 550 m<sup>2</sup> i området "Horrsta".

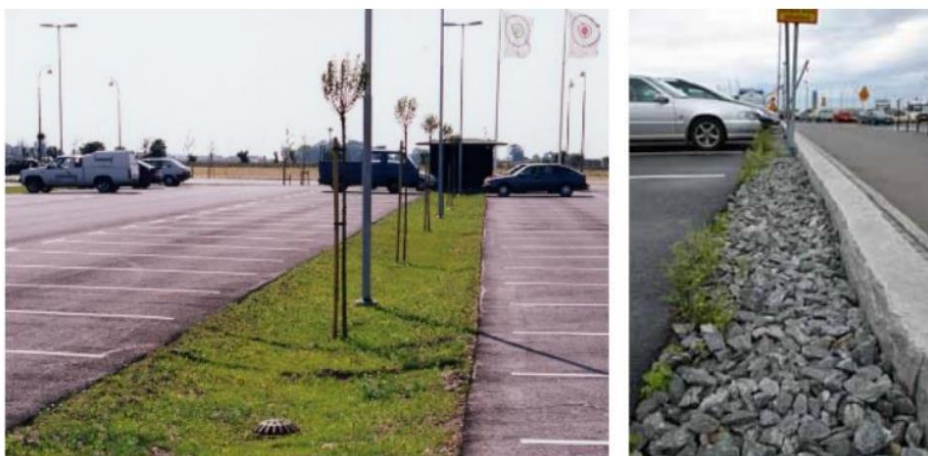
Figur 12. Exempel på hur svackdiken kan utformas på parkeringsytor. Den vänstra bilden kommer från Dagvattenguiden medan den högra kommer från Göteborgs stad.

Syftet med svackdiken är att kunna ta hand om större mängder dagvatten och bidra till en trögare avledning genom systemet. Trög avledning ökar reningseffekten. Dikena rekommenderas utformas med dräneringsledning i botten som leder avrinning mot ledningsnätet. I Figur 12 presenteras exempel på utformning av svackdiken.

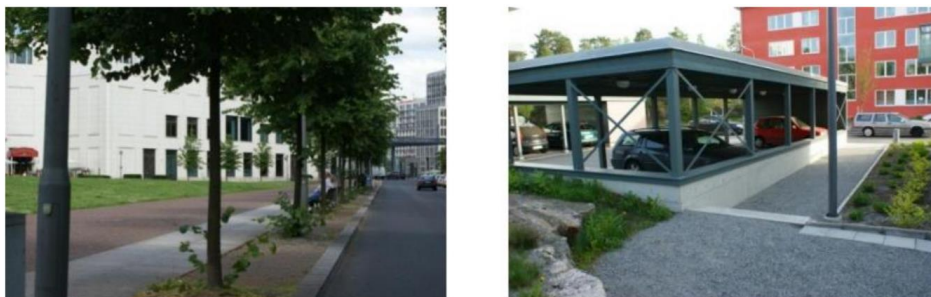
**Figur 13.** I vänstra bilden visas ett grusat respektive betongsatt gångstråk. Till höger visas exempel på markbeläggningar som ökar genomsläppligheten och som kan användas för gång- och cykelstråk.

I största möjliga mån är rekommendationen att, om möjligt, minimera andelen hårdgjorda ytor inom områdena. Där marken ändå måste hårdgöras kan standardlösningar ofta ersättas med genomsläppliga material vilka ofta refereras till som permeabla beläggningar. Då båda områden domineras av lera är det viktigt att ett luftigt bärlager läggs under permeabla beläggningar så att infiltration kan ske. Beläggningar som grus, markplattor, gatsten, betonghålsten och dränerande eller permeabel asfalt är exempel i den kategorin och hjälper den naturliga infiltrationen och avrinningen vid större regntillfällen. Observera att för området "Kyrkbacken" är det inte rekommenderat att anlägga permeabel beläggning under parkeringsytor p.g.a området ligger inom det yttre vattenskyddsområdet för Heby vattentäkt. I Figur 13 nedan visas hur en gångbana kan byggas upp av antingen grus eller betongplattor.

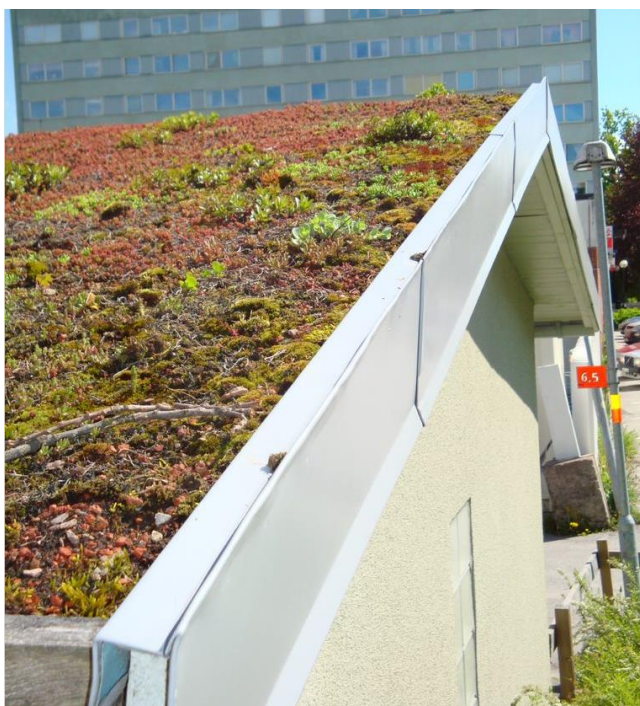
Figur 14. Exempel på ett extensivt tak på en byggnad. (Foto: Sweco)

Alla gröna tak kan behöva lagning av kala fläckar, där skott kan tas från tätvuxna delar. Detta ska göras i maj-september. Krattning rekommenderas och takbrunnar och hängrännor ska hållas fria från skräp. I Figur 14 visas ett exempel på hur ett extensivt grönt tak kan se ut. Det är även värt att nämna att samtliga gröna tak har en negativ reningseffekt gällande framför allt fosfor- och kvävehalter i avrinnande dagvatten. Detta beror på att det alltid sker en viss gödning av gröna tak och för att minimera läckage av näringsämnen rekommenderas att en plan för underhåll tas fram. På så sätt kan gödsling hållas på en minimal nivå för att undvika ytterligare belastning nedströms. Gröna tak som dagvattenanläggning fyller för det mesta funktion av fördröjningsanläggning för att minska avrinning från takytor.

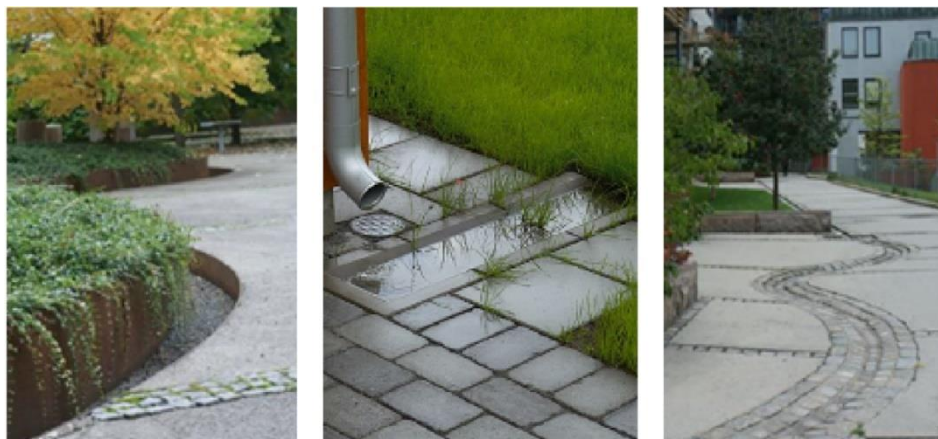
Figur 16. Exempel på utformning av dagvattenrännor i urban miljö. (Det högra och vänstra exemplet är foton från Sweco, exemplet i mitten kommer från S:t Eriks rännalsplattor)

För att samla upp avrinnande dagvatten och effektivt leda det i önskad riktning kan dagvattenrännor installeras i området och låta dagvatten rinna längs med gångstråk, cykelvägar eller över torg/innergård vidare till reningsanläggningar. Utöver sin vattenledande funktion kan dagvattenrännor även bidra till gestaltningen av området och öka det estetiska värdet. I Figur 16 redovisas ett antal exempel på hur dagvattenrännor kan utformas.
