# Heby station - Mötespår och planskild passage

Heby kommun, Uppsala län

Järnvägsplan, 2025-12-16

PM Geoteknik och Hydrogeologi

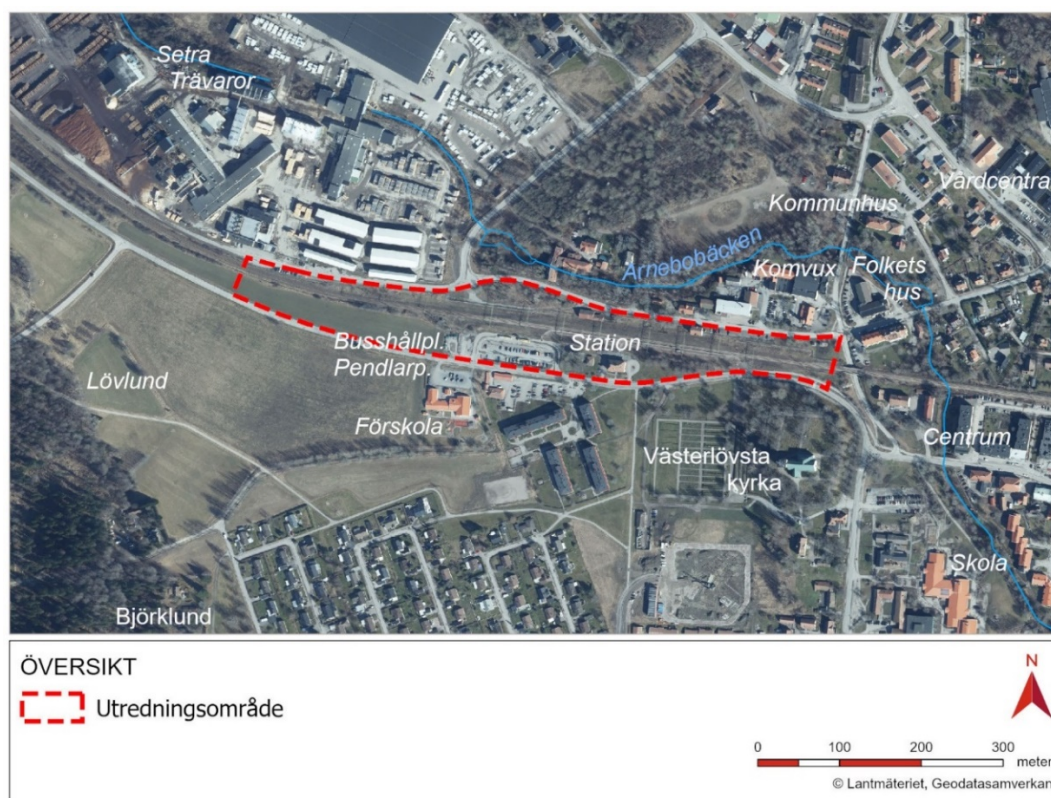
Figur 2. Utredningsområdet.

AFRY har på uppdrag av Trafikverket utfört geotekniska och hydrogeologiska undersökningar för ombyggnation av Heby station (se Figur 2).

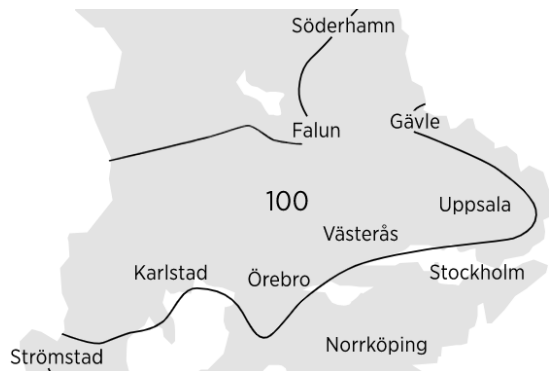
Figur 3. Figur RA DBG.12/1 Tjocklek för full termoisolering enligt AMA Anläggning 20.

För att minska mängden schakt och schaktdjup kan i stället cellplast (termoisolering) utläggas med isoleringens överyta minst 0,3 m under slipers underkant (AMA Anläggning figur DBG.12/1). Som full isolering används 100 mm (se Figur 3). Utspetsning av cellplast och ballast ska ske utanför den nybyggda sträckan in i den befintliga anläggningen. Detta innebär 23 m utspetsning för cellplast i både den östra och västra änden (Figur 4).

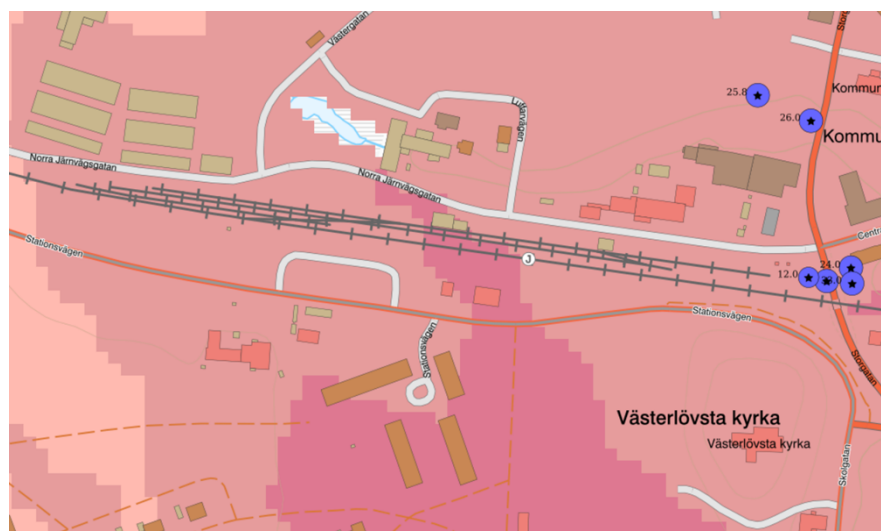
Figur 7. Urklipp ur SGU jorddjupskarta. Mörkrosa 30-50 m jorddjup, rosa 20-30m.

Enköpingsåsen är en rullstensås som sträcker sig från söder om Mälaren via Enköping och Heby och vidare norrut. Jorddjupet i utredningsområdet varierar enligt SGU:s jordartskarta mellan 20 och 40 meter (Figur 7).

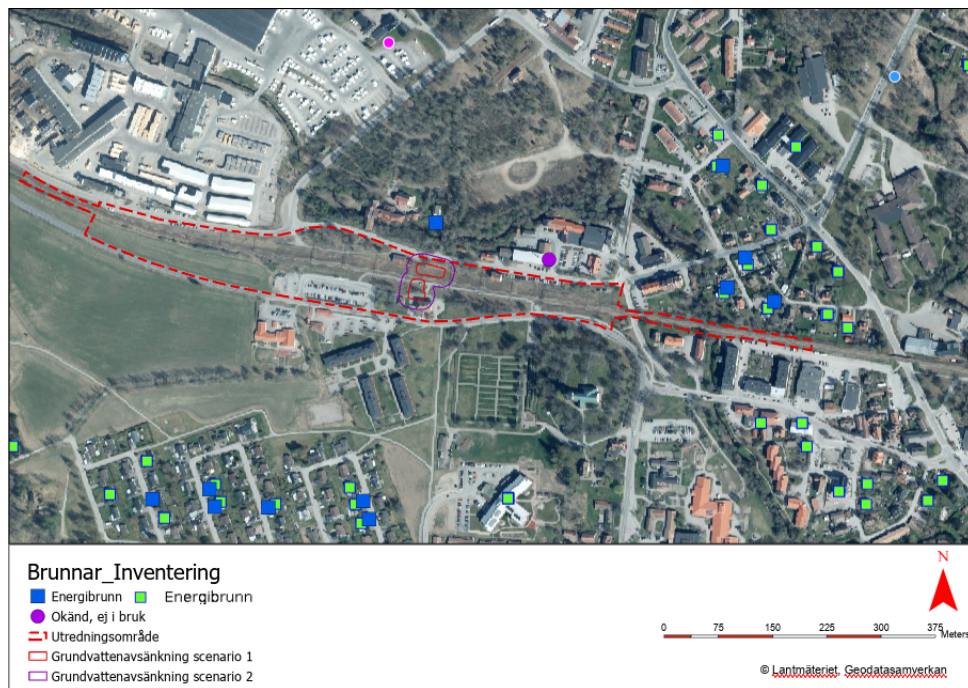
Figur 15. Karta över inventerade brunnar (inventeringsobjekt) och objekt från SGU:s brunnsarkiv samt bedömt område för grundvattenavsänkning.

En brunnsinventering har utförts i anslutning till utredningsområdet (för mer information om inventeringen, se PM Brunnsinventering). Samtliga brunnar som identifierats i området är bergborrade energibrunnar och förses därmed inte av grundvatten via jordlagren. Resultatet från brunnsinventeringen redovisas i Figur 15.
